**Aix-En-Provence**  
**Plan de Sauvegarde et de Mise en Valeur**

## **RAPPORT DE PRESENTATION**

## **MODIFICATION N°1**

## Modification n°1 du PSMV d'Aix-en-Provence

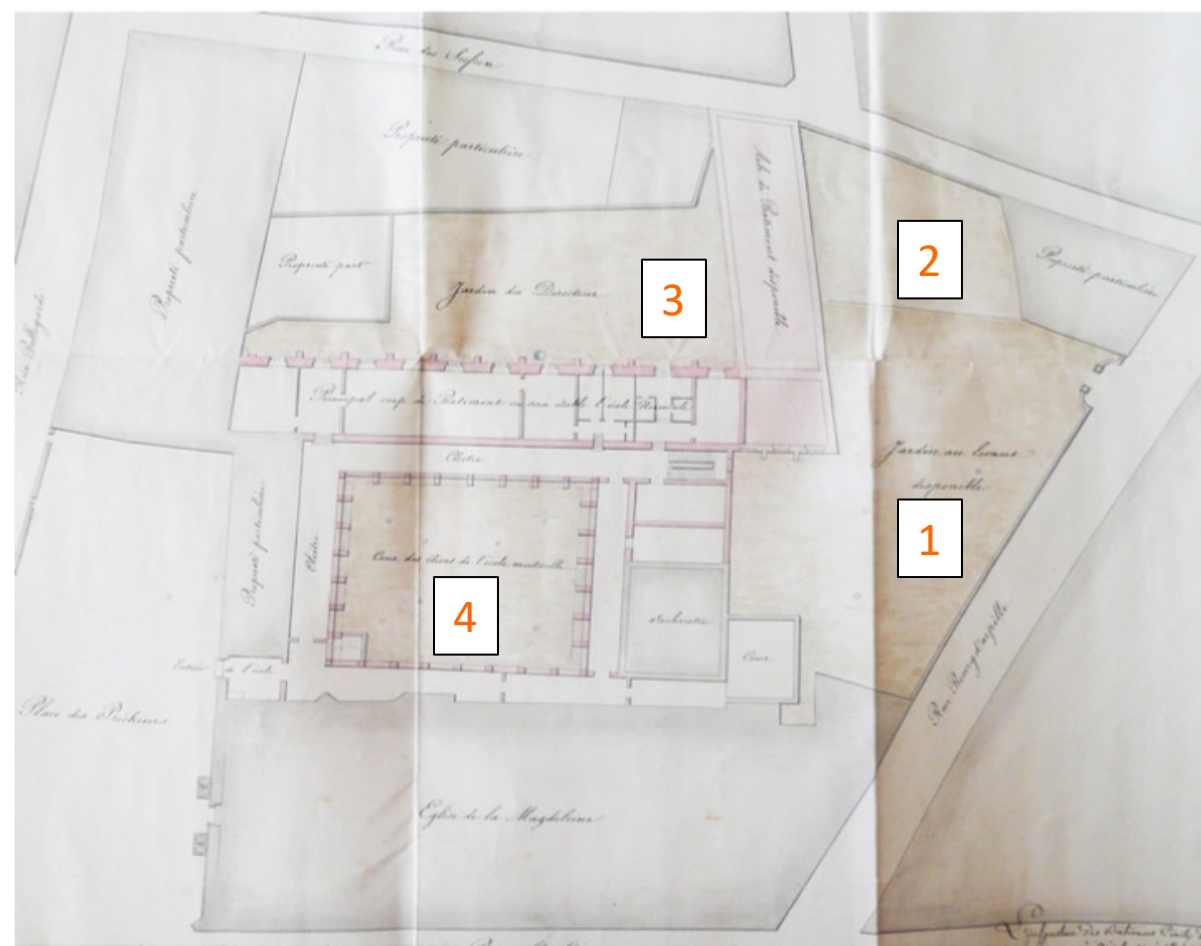
Extrait du *Plan général de l'ancien Palais de justice à Aix sur lequel est tracée la partie des Batiments demandés pour l'Ecole Normale et celle restant disponible (rez de chaussée)* dressé par l'inspecteur des bâtiments civils du 2<sup>nd</sup> arrondissement, à Aix, le 20 juillet 1833, ABDRM, 4 N 193.

La configuration du bâti est tout à fait la même que celle donnée par le plan cadastral napoléonien. On note que l'entrée vers l'école est prévue par l'entrée au cloître, juste au nord de l'église. Le site dispose toujours de l'entrée vers le jardin Est, rue Chastel. L'école normale d'instituteurs doit être uniquement tournée vers le cloître de l'ancien couvent des Dominicains.

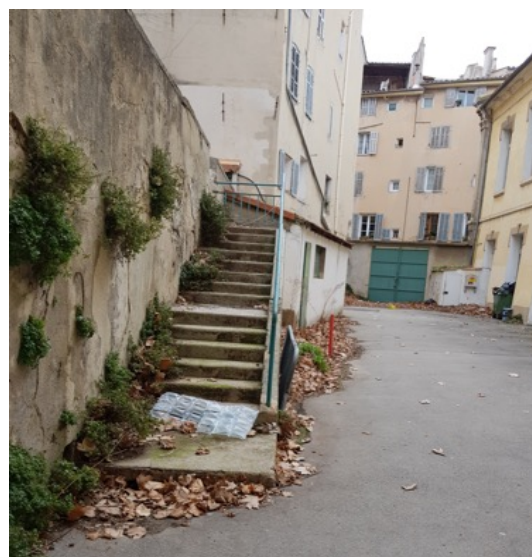
Cour nord/est, vue du soutènement Cliché Camebat

- La cour Nord/Est (2) constitue l'ancienne cour de l'école maternelle installée avant 1875. Elle a nécessité un mur de soutènement pour rattraper la différence de niveau. Les baies de l'ancien noviciat des prêcheurs sont modifiées par la réhausse de l'ancienne cour de l'école maternelle. Le soutènement sud est implanté sur l'ancien parcellaire.

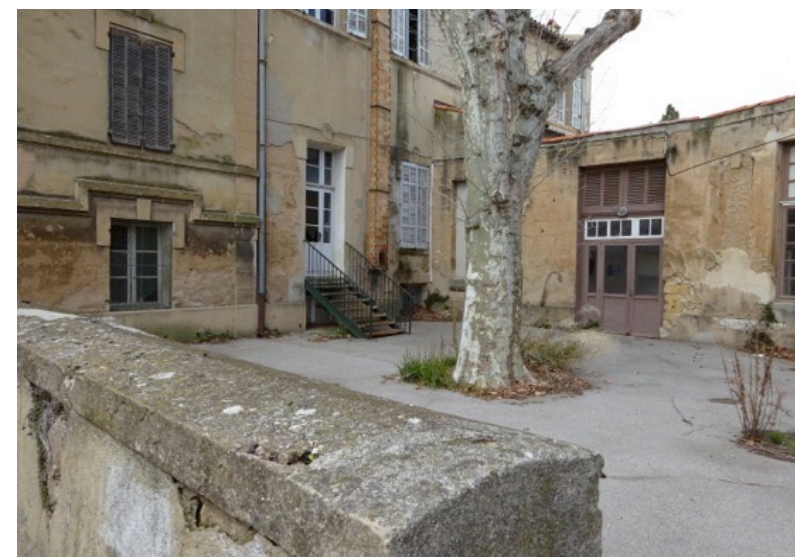
Cour nord/est, vue de la cour haute, Cliché Camebat

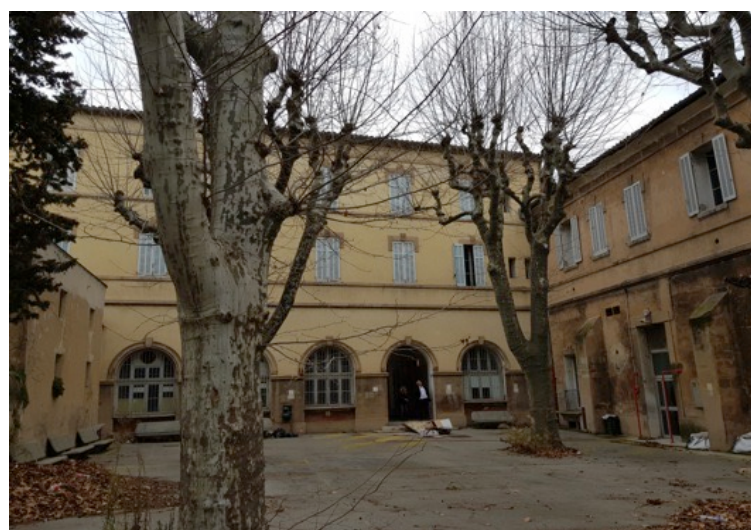
Cour nord, Cliché Camebat

- La cour Nord est nivelée (3) pour permettre son usage en cour de récréation après avoir été aménagée en jardin d'agrément. Des portes-fenêtres d'accès à la cour sont créés lors des aménagements des établissements scolaires.

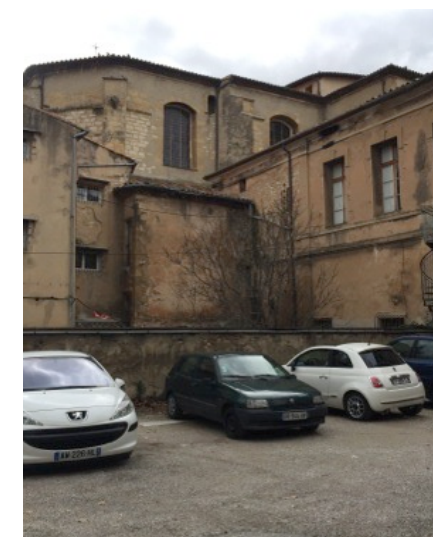
Cour est, Cliché W&A

- La cour Est (1) est très probablement remblayée lors de l'installation de l'école normale d'instituteurs en 1840 comme en témoignent les allèges des baies du petit réfectoire largement rehaussées. Elle est constituée d'une partie en pleine terre entre la façade est de l'ancien cloître et les anciens remparts, et d'une partie remblayée jusqu'à la rue Chastel, à l'emplacement des anciens fossés hors les murs.

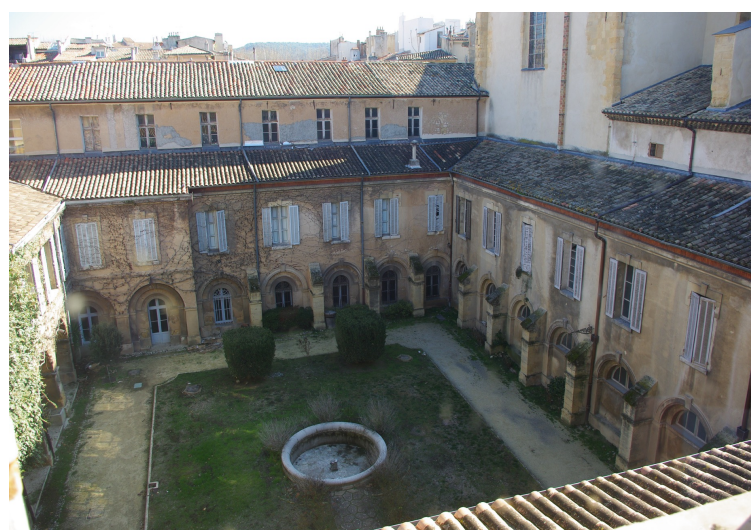
Jardin du Cloître, Cliché W&A

- Jardin du cloître (4) les arbres ont été abattus pour réaménager le jardin autour d'un bassin circulaire central.

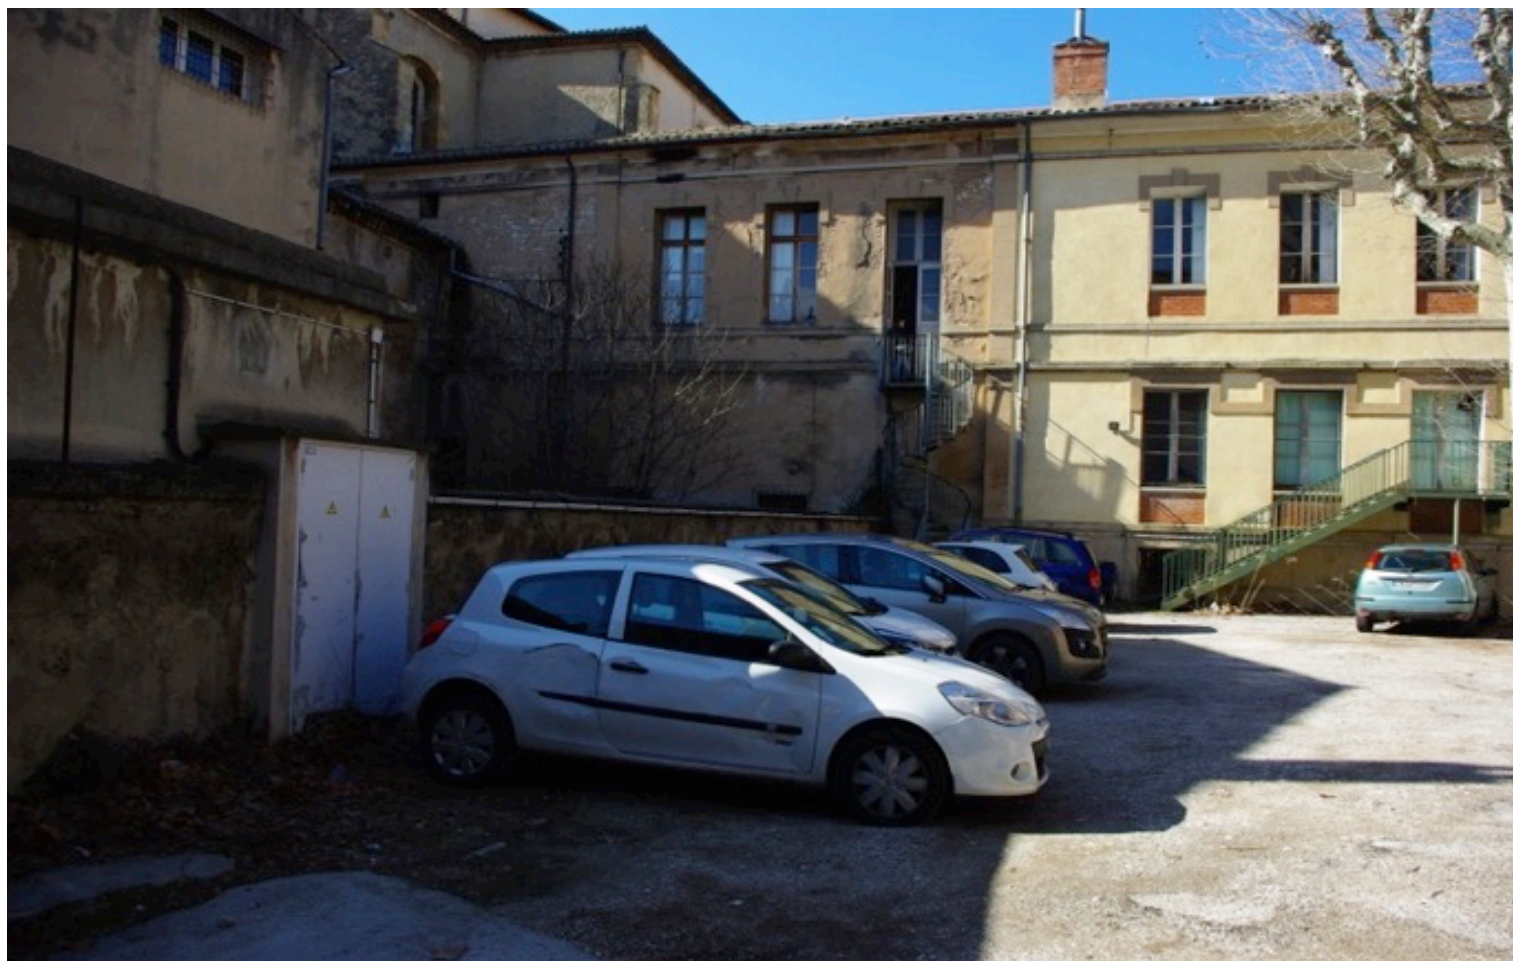
Vues de la façade est de l'aile est du cloître, clichés W&amp;A

- La cour est implantée sur un ancien jardin du couvent. Elle est nivelée ou remblayée lors de l'installation des établissements scolaires.
- La façade de l'aile Est du cloître, inscrite MH, abrite la sacristie, le petit réfectoire et la chapelle haute du collège; elle est visible sur tous les plans depuis 1575. Elle a été recomposée lors du remblaiement de la cour.
- La façade Nord de la cour est constituée d'une galerie, édifée à la fin du XIXème siècle. Cette aile reçoit des hachures noires fines et larges alternées dans le PSMV.
- Le rapport phytosanitaire des arbres de 2018 préconisait l'abattage de l'arbre B. Une restitution d'un jardin à l'emplacement de celui de l'ancien couvent des prêcheurs peut être envisagée. La partie entre rempart et mur de clôture peut recevoir un petit bâti en remplacement des édicules en jaune qui seraient démolis.

> La cour Est reçoit des hachures fines et doubles de couleur noire avec une indication Dm; Dominante minérale au Plan de Sauvegarde et de Mise en Valeur. Les arbres sont identifiés.

> L'objectif est la mise en valeur des façades MH et protégées au titre du PSMV. Cette cour ne présente pas de caractéristiques patrimoniales évidentes. Cet espace permet une requalification en surface. De possibles aménagements en infrastructure peuvent être envisagés.

> La classification de cette cour au document graphique du PSMV doit permettre un traitement de la surface en dialogue avec les façades de l'église de la Madeleine, de l'ancien couvent et de la galerie du lycée. Les éléments disgracieux tels que les escaliers de secours ou édicules doivent être inscrits en jaune (à démolir) au document graphique. Une construction peut être envisagée entre le rempart et la clôture dans le prolongement des dépendances au sud.

> L'arbre A pourrait être conservé et complété par un alignement d'arbres de hautes tiges en pleine terre, coté ouest de l'ancienne fortification.

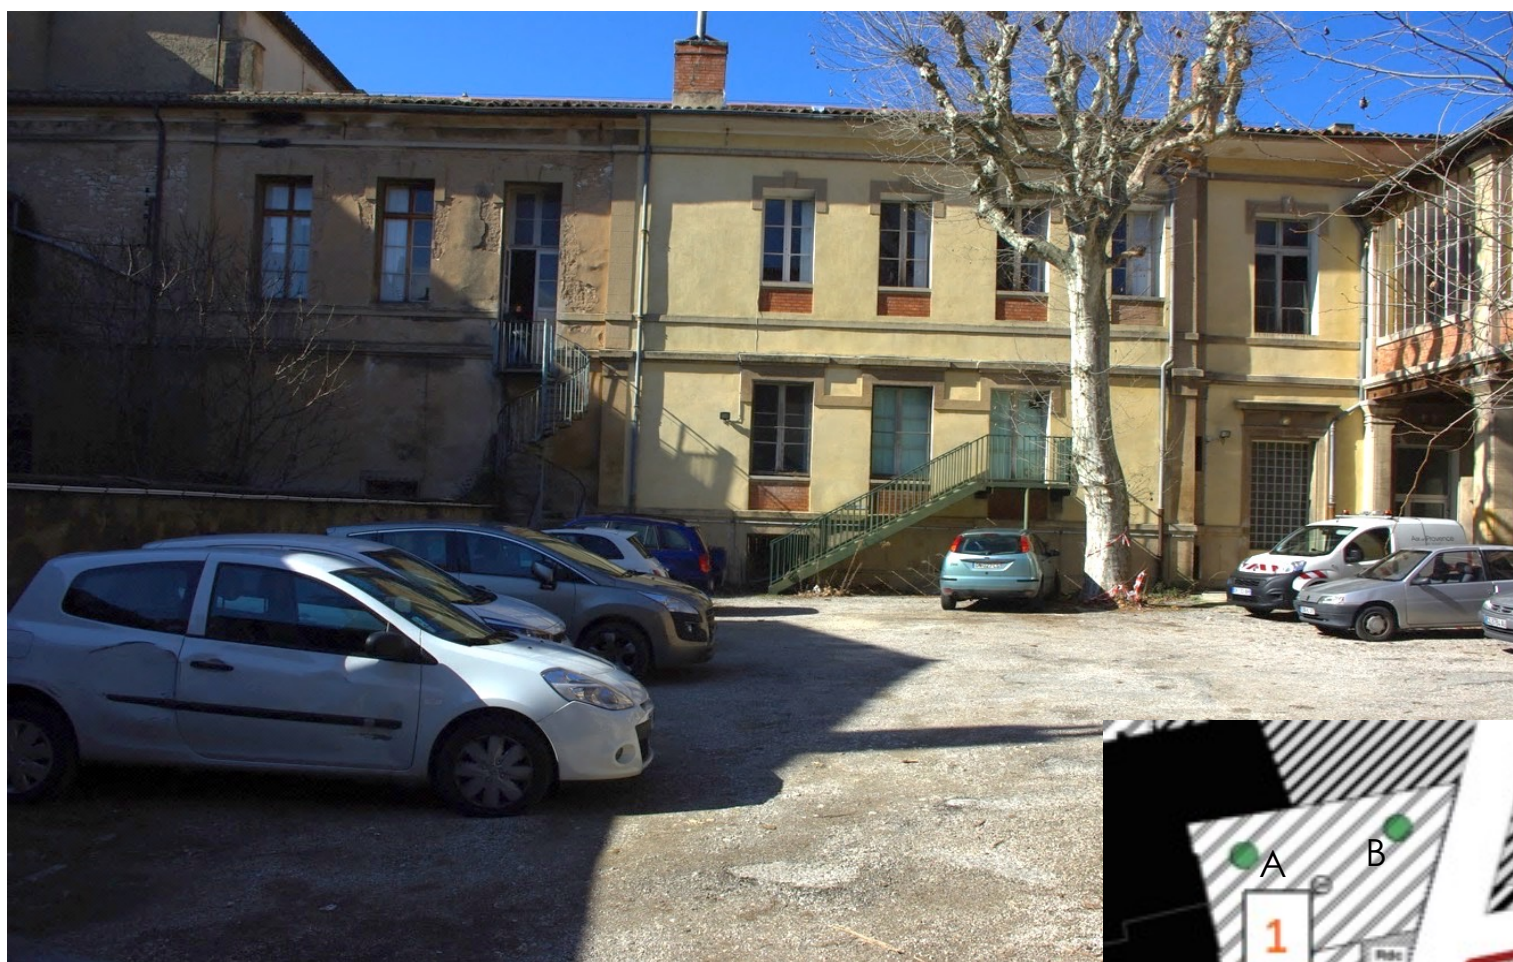
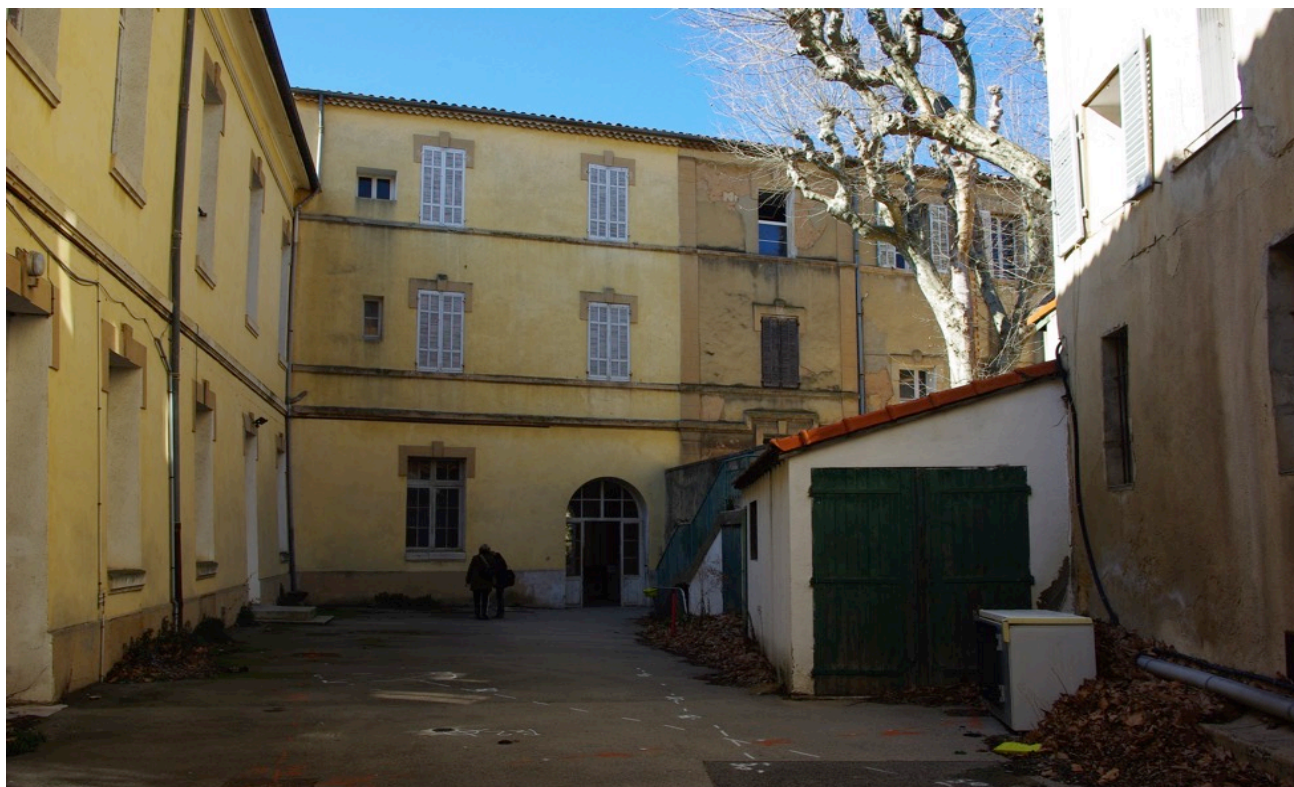
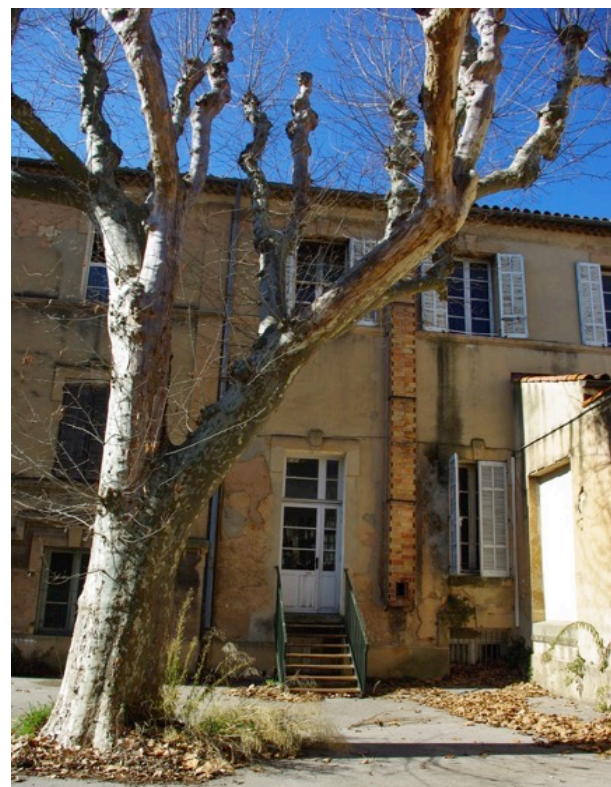
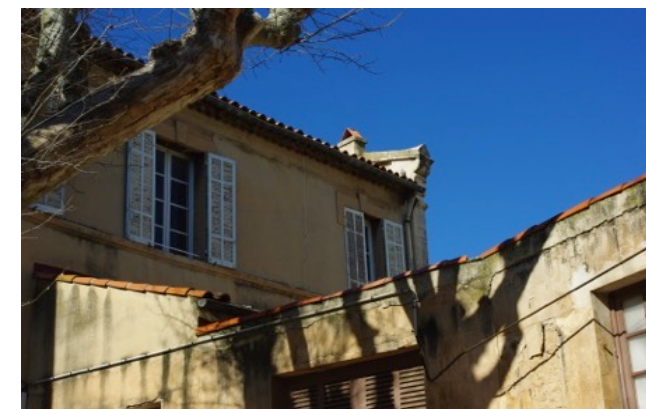
- La cour est implantée sur un ancien jardin du couvent. L'espace libre est divisé en deux cours séparées par un soutènement d'un niveau lors de l'installation des établissements scolaires.
- Un édicule disgracieux est adossé au mur.
- Le nivellement des cours en 1894 a nécessité une modification des accès.
- La façade Est du noviciat datée de 1653 (étude Castaldo V2, Page 272, prix faits p275), reste dans des dispositions proches de celles de la fin du XVIIe siècle, pour sa partie Sud.

Elle est très largement modifiée au Nord, les percements sont modifiés à la suite du remblaiement de la cour de l'école maternelle.

Cette aile reçoit des hachures noires fines et larges alternées dans le PSMV.

- La façade Nord de l'aile Est est prolongée progressivement au XIXe siècle. Cette aile reçoit des hachures noires fines et larges alternées dans le PSMV.
- Le rapport phytosanitaire des arbres de 2018 préconise l'abattage des arbres C et D dans les meilleurs délais.

> La cour Nord Est reçoit des hachures fines et doubles de couleur noire avec une indication Dm; Dominante minérale au Plan de Sauvegarde et de Mise en Valeur. Les arbres sont identifiés.

> L'objectif est la mise en valeur des façades protégées au titre du PSMV. Cette cour ne présente pas de caractéristique patrimoniale évidente. Cet espace nécessite une requalification en surface. De possibles aménagements en infrastructure peuvent être envisagés sur la partie remblayée au nord de la différence de niveau.

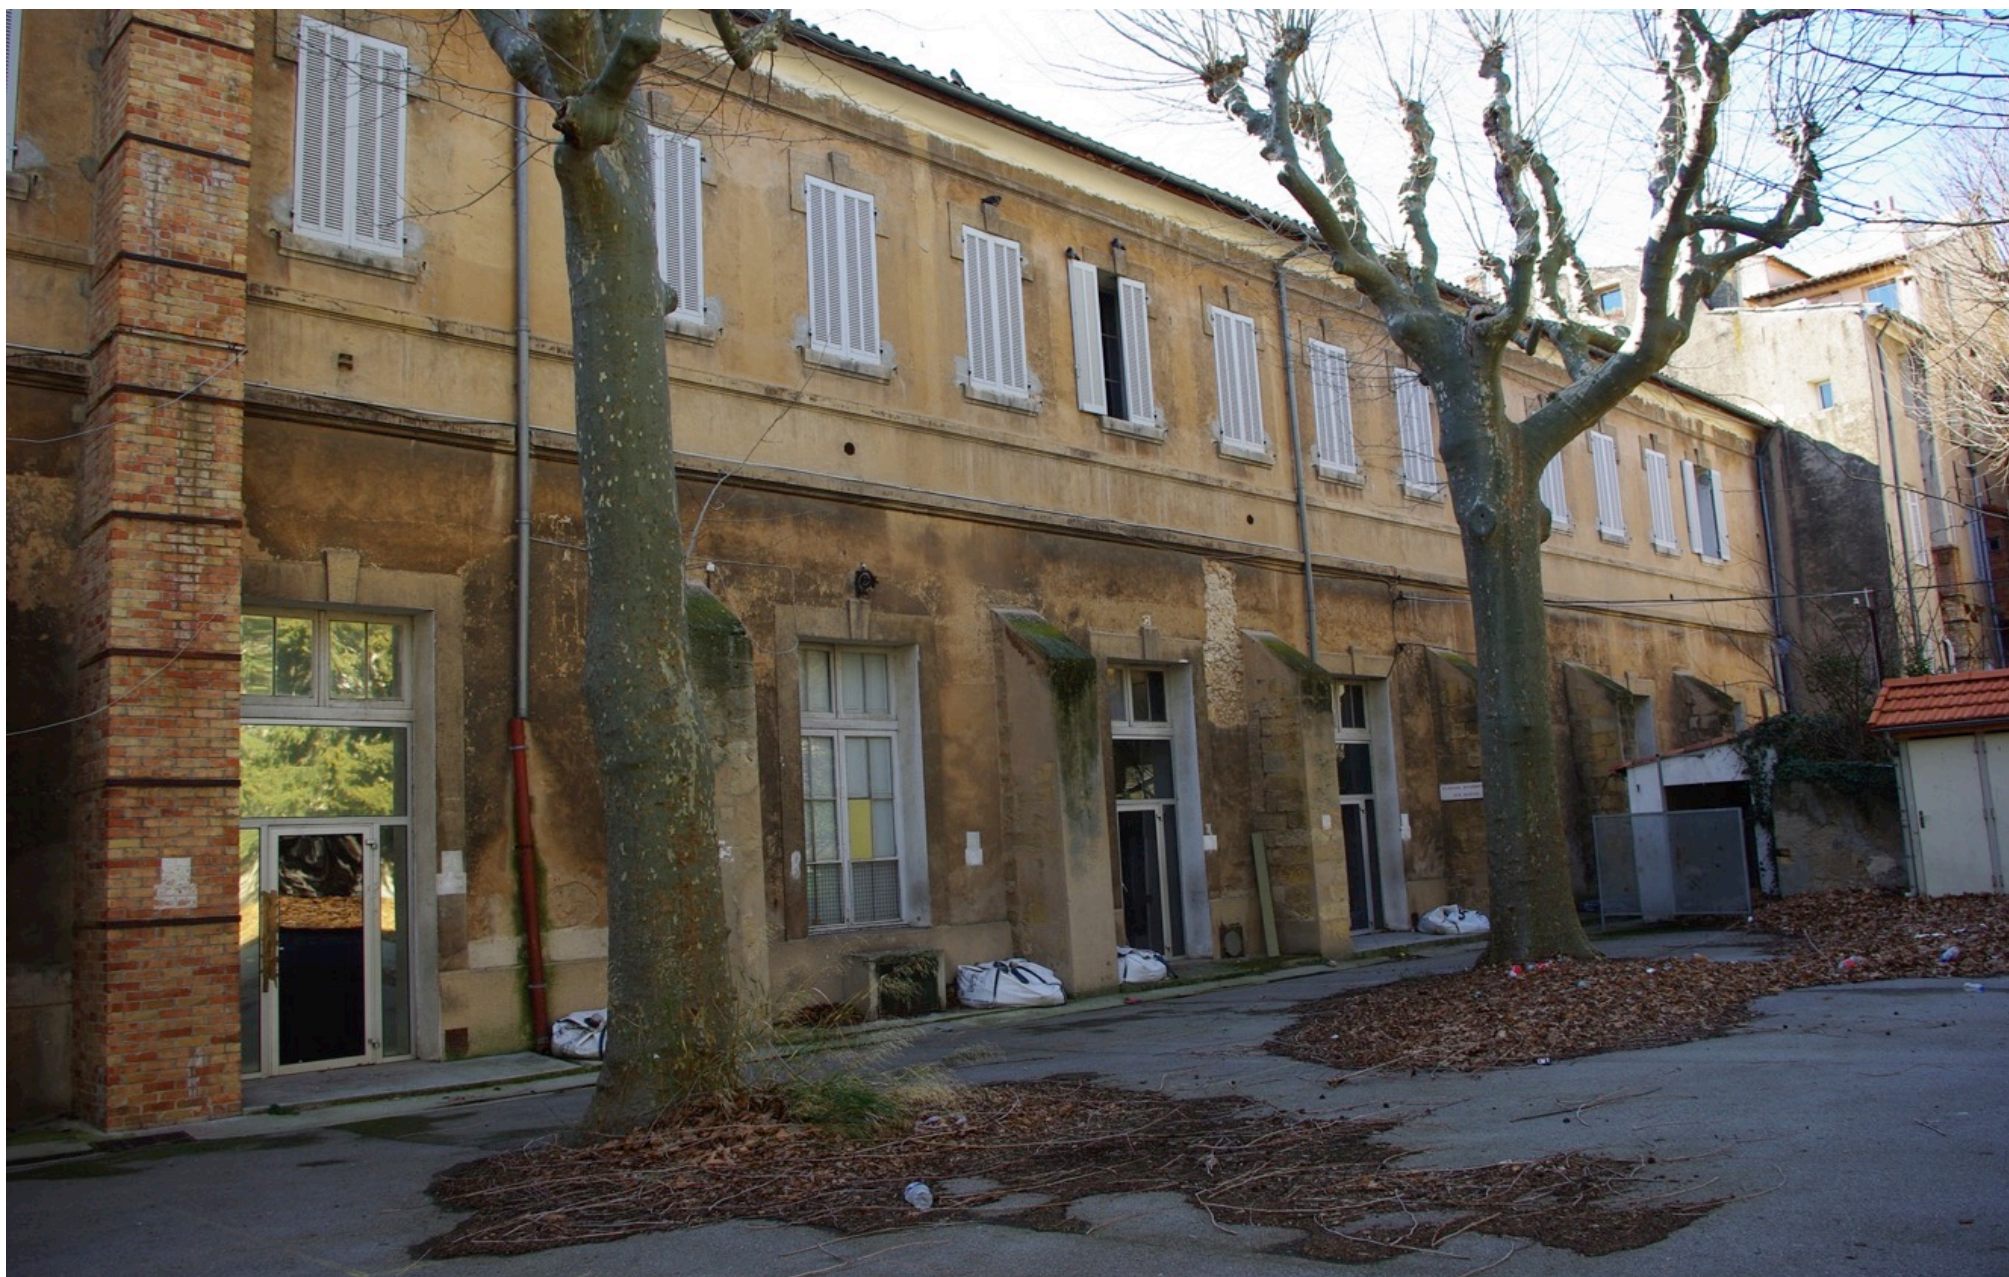
Vues de la façade nord de l'aile nord, côté grand réfectoire, clichés W&amp;A

- La cour est implantée sur un ancien jardin du couvent. Elle est nivelée lors de l'installation des établissements scolaires, les platanes sont plantés à cette occasion.
  - La façade de l'ancien Couvent des Frères Prêcheurs, inscrite MH, est modifiée lors de la campagne de travaux de 1894.
    - réfection de la rive de toit
    - allèges des grandes baies de l'ancien réfectoire déposées
    - les contreforts sont contemporains du voûtement du grand réfectoire.
    - les éléments de décor; entablements avec fausse clef, appuis de fenêtre ou encadrements saillants en rez de chaussée, bandeaux filants sont réalisés en ciment prompt.
- La façade de l'ancien noviciat reste dans sa composition du XVIIe siècle, avec des éléments de décor rajoutés au XIXe siècle comme sur la façade de l'aile nord de l'ancien Couvent.

>La cour Nord reçoit des hachures fines et doubles de couleurs noires avec une indication Dv; Dominante végétale dans le Plan de Sauvegarde et de Mise en Valeur. Les arbres sont identifiés.

>L'objectif est la mise en valeur des façades du grand réfectoire et dortoir de l'ancien Couvent des Prêcheurs, inscrite au titre des Monuments Historiques et de la façade du noviciat . Cet espace nécessite une requalification en surface et une recomposition de l'ancien jardin transformé en cour d'école.

>La protection actuelle peut être conservée. Les petites constructions disgracieuses dans l'espace libre doivent être inscrites en jaune (à démolir) au document graphique.

>Le nombre d'arbres de hautes tiges est actuellement de cinq.
