Ville d'Aix-en-Provence

Jardin de Grassi

état des lieux d'un site archéologique classé au titre des Monuments Historiques

FICHES DESCRIPTIVES DES DIFFÉRENTS ESPACES

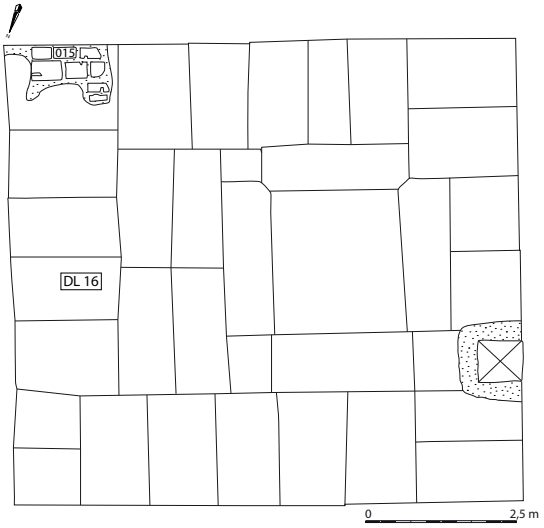
Niveau de sol
- Le sol de la cour (DL 16) se compose de 34 dalles de calcaire rectangulaires encadrant une fontaine, légèrement désaxée, matérialisée par six dalles moulurées (fig. 26b). Si aucune margelle de bassin n'a été découverte en place, on retrouve toutefois au centre de cet aménagement une arrivée d'eau en plomb permettant d'attester cette fonction (Benoit 1960 : 296).
- Dans l'angle sud-est, est présent un regard où s'écoulent les eaux canalisées par l'*ambitus* (CN 33).

Fig. 26b : relevé en plan du dallage de la cour de la domus au Péristyle Rhodien, tel qu'il est conservé aujourd'hui, échelle 1/50e (relevé E. Luizet et A. Lacombe, DAO St. Ranchin).

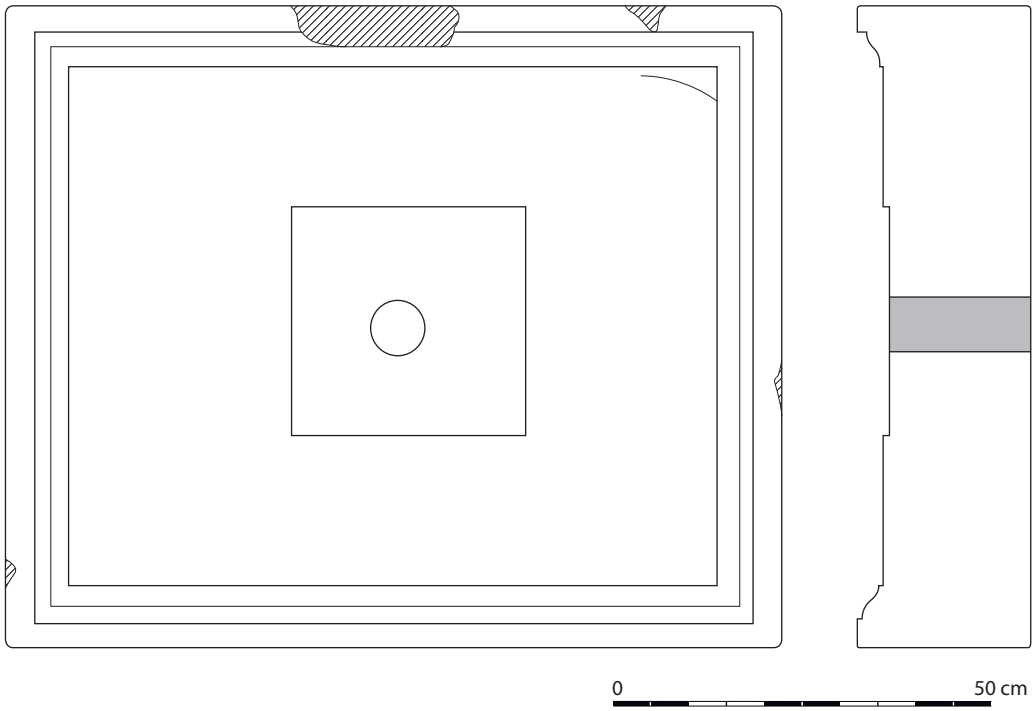
Éléments d'architecture épars
- Une margelle de bassin antique a été disposée au centre du bassin, restauré en 1988, pour améliorer la compréhension de l'ensemble (fig. 29) : rien n'atteste sa présence *in situ*.

Fig. 29 : relevé de la margelle du bassin de la cour de la domus au Péristyle Rhodien (relevé et DAO E. Rey).

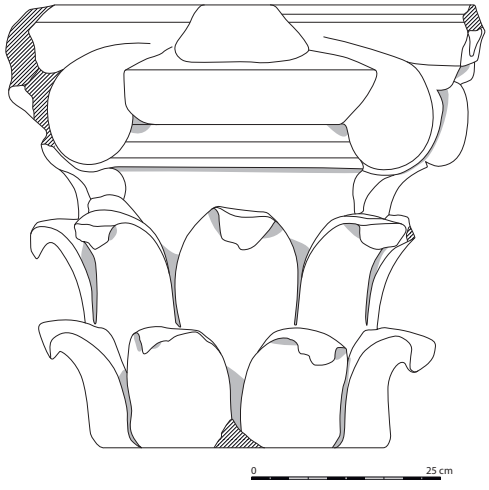
Fig.. 40 : relevé du chapiteau supérieur ionique de la colonne haute du Péristyle Rhodien (relevé et DAO, E. Rey).

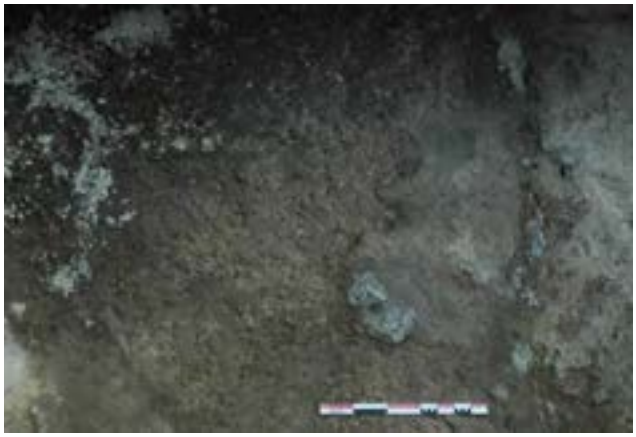
Fig. 61-62 : détails du niveau de sol conservé dans la pièce 7 (cliché A. Lacombe).

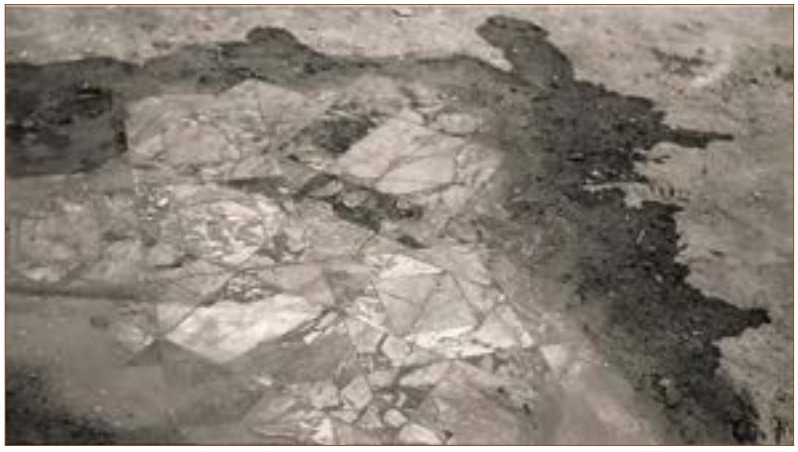
Fig. 79-80 : détail des deux tapis en opus sectile du sol de la pièce 10, au moment de leur découverte en 1958-1960 (cliché R. Ambard, document issu du fonds de l'Association Archéologique Entremont).

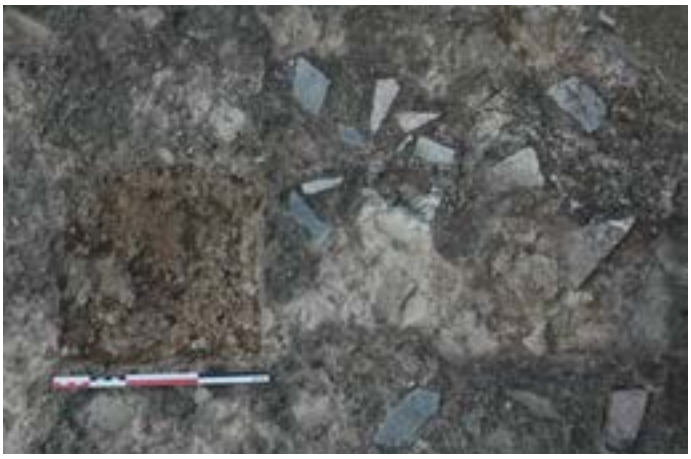
Fig. 85 : détail, vu depuis le sud, du niveau de préparation composé de fragments de marbre (US 012) (cliché E. Luizet).

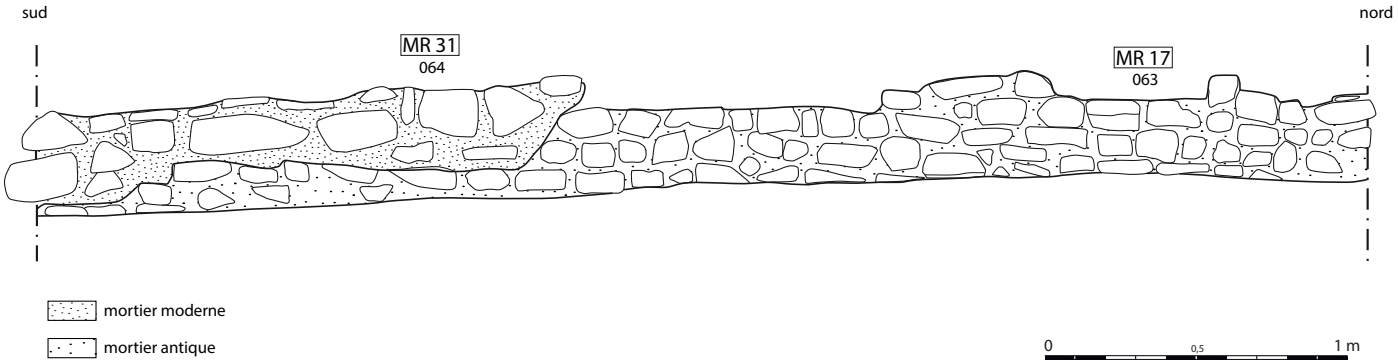
Fig. 91b : relevé en coupe de la superposition du mur antique 17 et du mur contemporain 31, (relevé E. Luizet, A. Lacombe, DAO St. Ranchin).

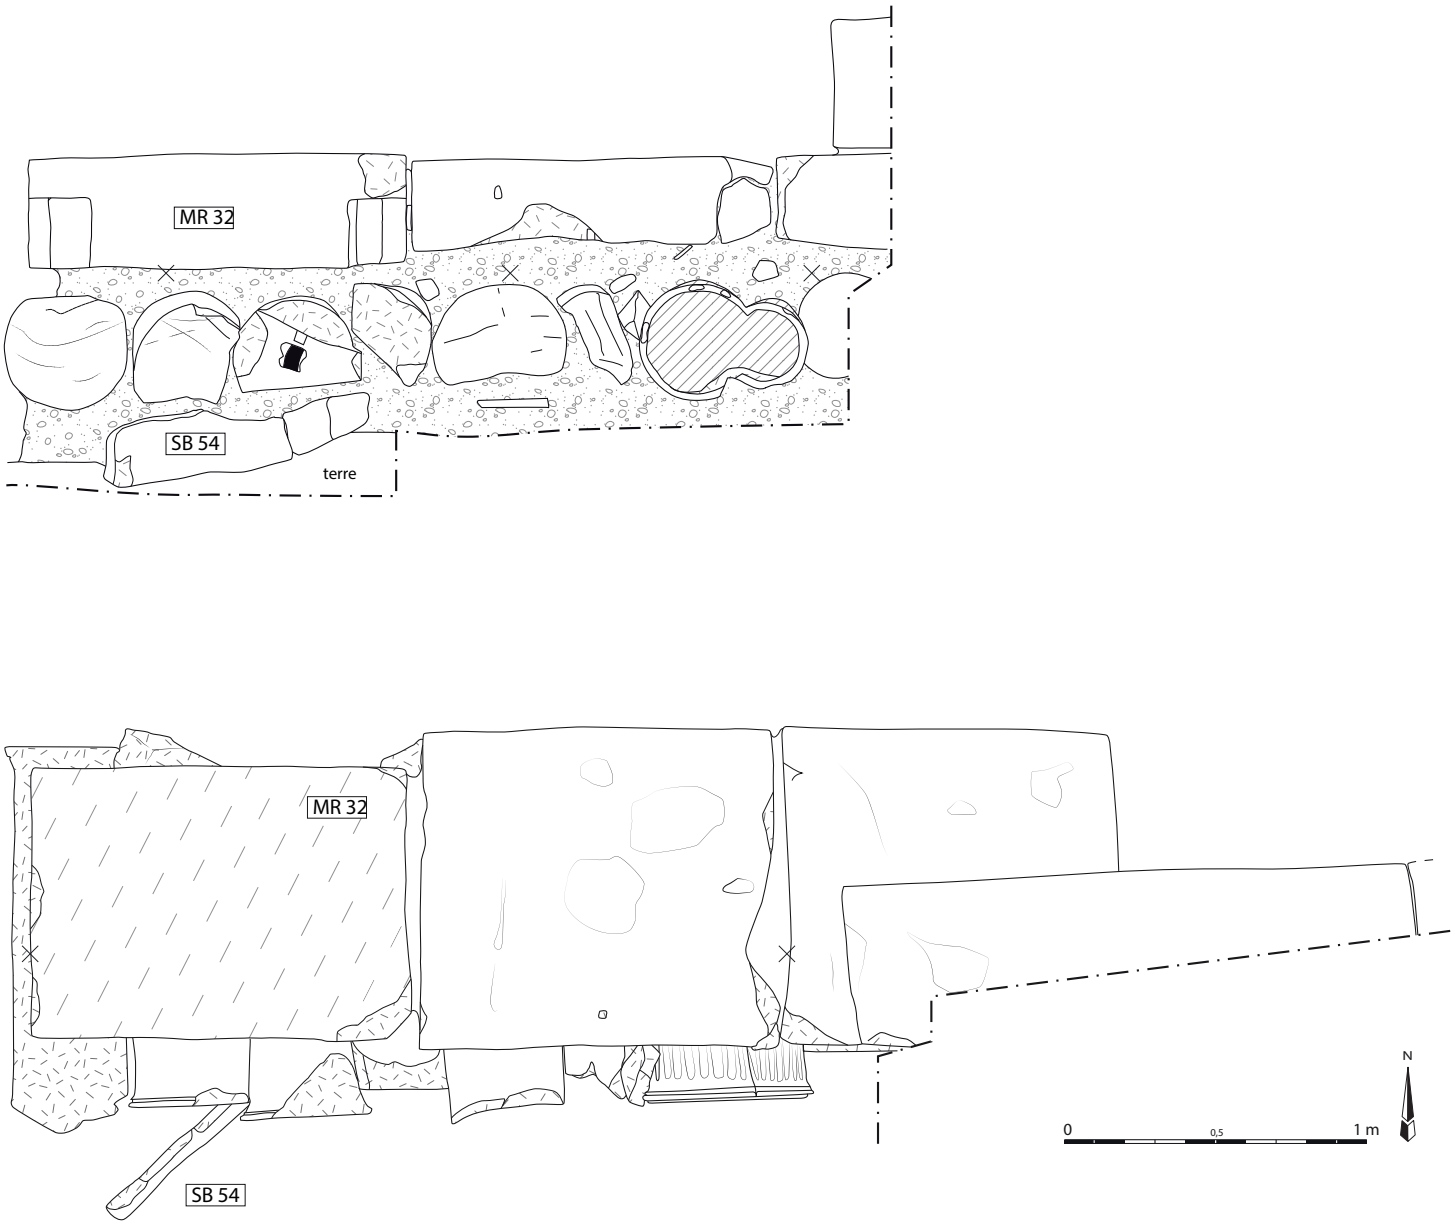
Fig. 118-119 : relevés, en coupe et en plan, du mur 32 (relevés et DAO E. Rey).
