Le château dans sa période contemporaine

De la renaissance du château

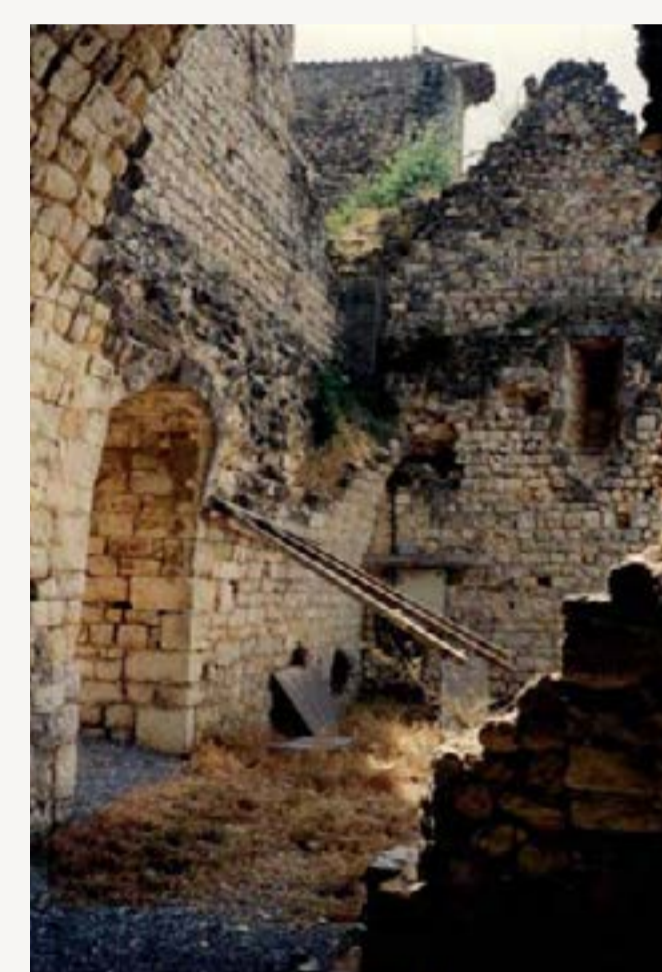
1 : Salle basse de l'aile Ouest - arrachement de la voûte sur le mur Est (Juin 1989)

Cette première campagne va concentrer ses efforts sur les ailes Ouest et Nord par une restitution de la toiture et de la couverture en tuiles de la tour Sarrasine. L'aile Ouest quant à elle va être profondément restaurée : reconstitution de la voûte en pierre de taille et du parement extérieur, suppression des anciennes latrines, création d'une terrasse étanche. Autant d'interventions qui préfigureront l'actuelle Salle des Gardes.

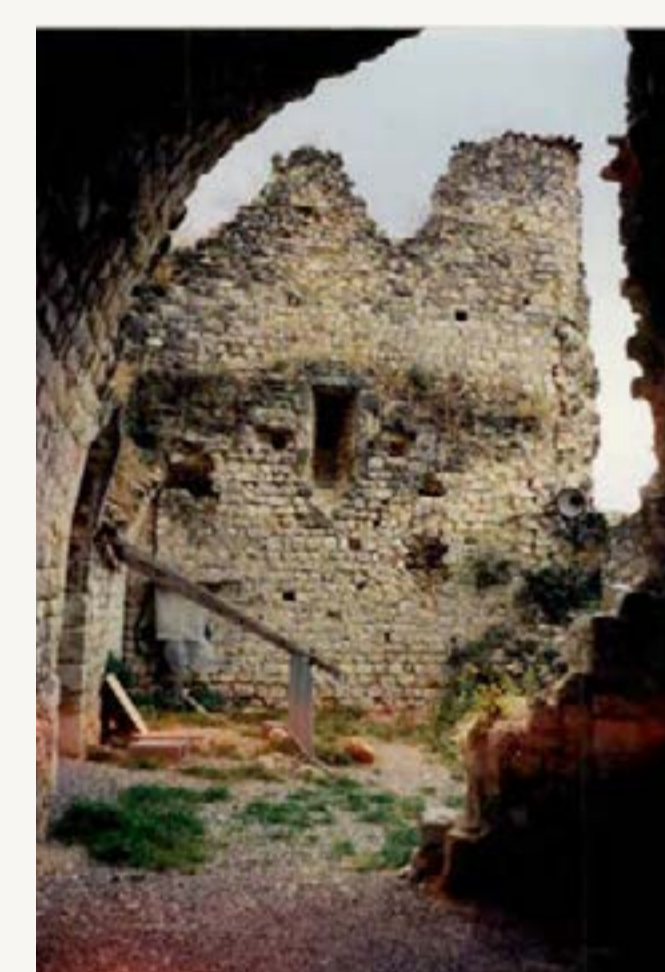
2 : Salle basse de l'aile Ouest - voûte conservée en premier plan

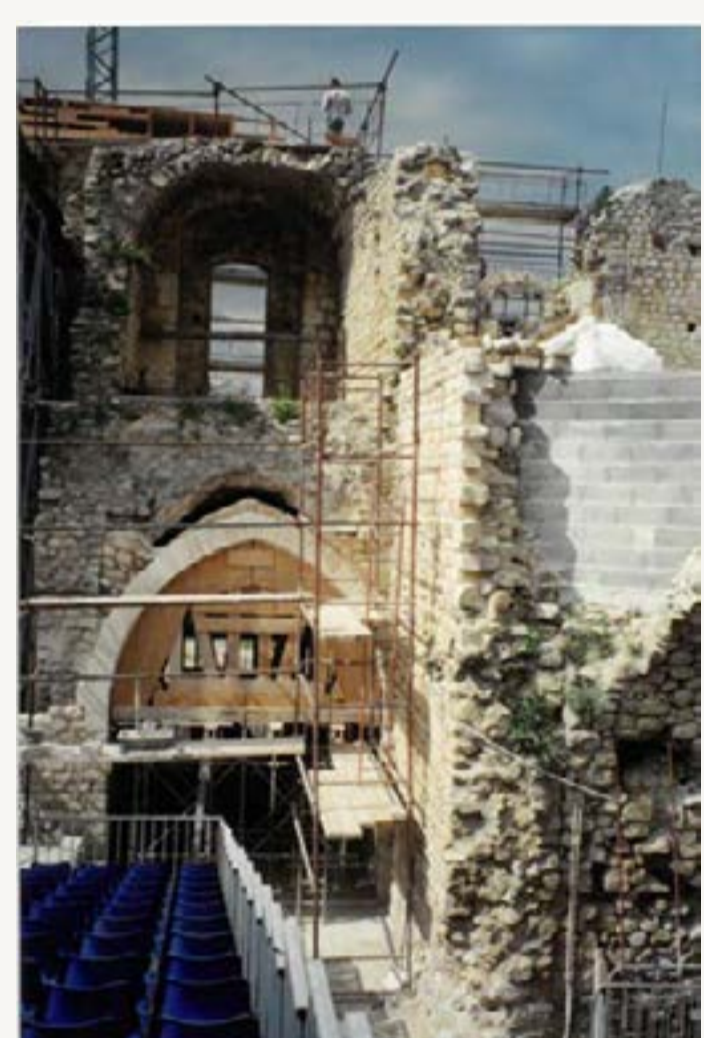
3 : Couloir d'entrée - Remontage de l'arc côté cour intérieure

Durant ces deux années, les opérations de sauvetage vont se poursuivre sur la totalité de l'édifice. Les premières interventions sur l'aile Est vont assurer une mise hors d'eau des deux salles voûtées en intégrant la protection des sols en terre cuite. Au niveau de l'entrée principale et de l'aile Nord, l'arc en pierre de taille est restitué ainsi que la baie effondrée contre la tour circulaire Nord-Est. Les maçonneries sont rejointoyées et une protection en plomb vient assurer l'étanchéité au-dessus des génoises rebâties. Sur l'aile Ouest, les travaux se poursuivent afin de rendre utilisables les deux salles pour des expositions. La tour Sud-Ouest enfin est également restaurée : restitution de l'ouverture entre l'aile Sud et la tour, reprise du crénelage caractéristique et création d'une dalle étanche au sol.

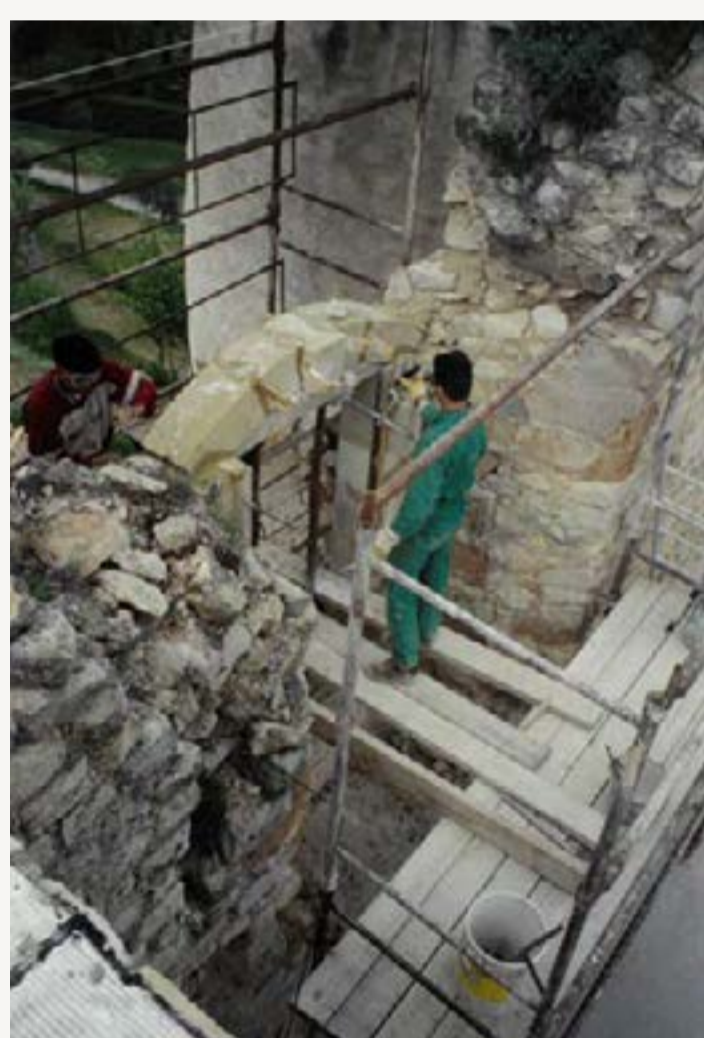
4 : Ancienne cuisine - Aile Est, Voûture de fenêtre en remontage

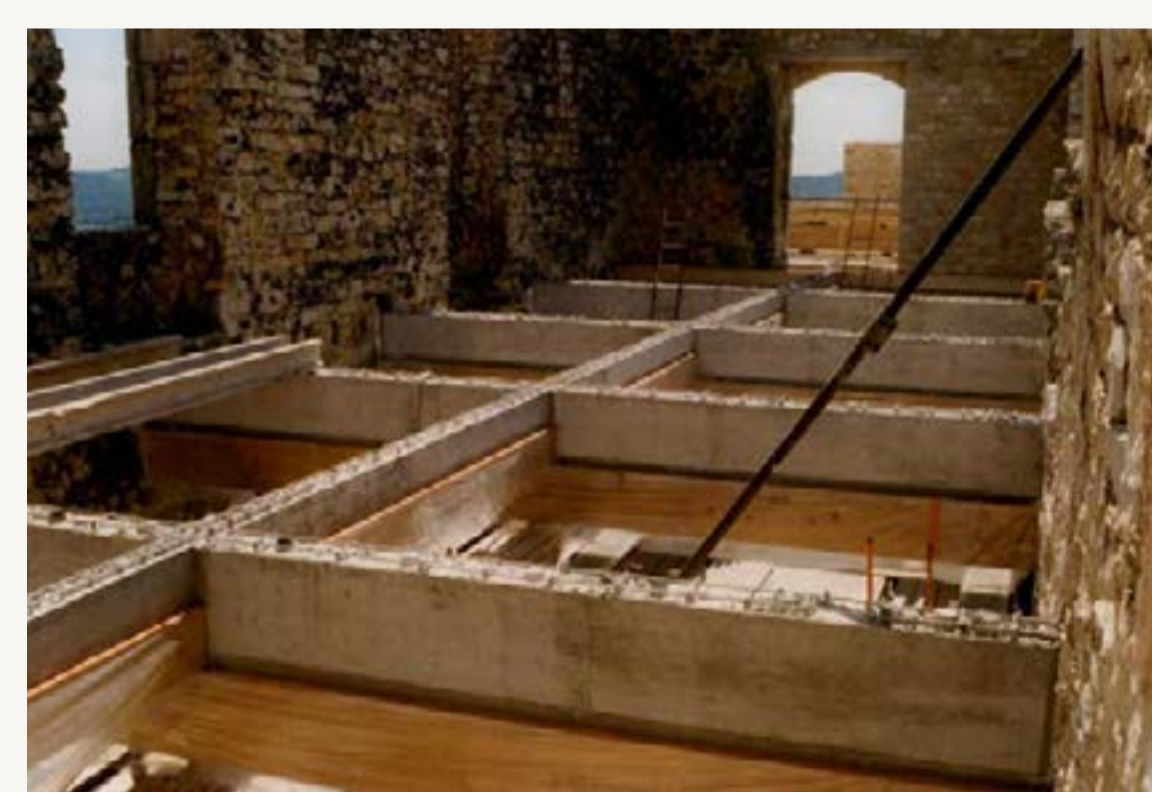
5a/5b : Ossature béton armé

Visible depuis le village, l'aile Sud va profondément se métamorphoser durant cette campagne de travaux et va être couverte d'une charpente en bois stabilisée par un portique en acier ainsi que d'une couverture définitive en tuiles canal. Un plancher mixte en bois-béton intégrant un système de plancher chauffant est réalisé au dernier niveau de cette aile. Alors que la suppression du glacis est initialement envisagée, le risque d'instabilité de cette zone déjà fortement remaniée va œuvrer pour son maintien.

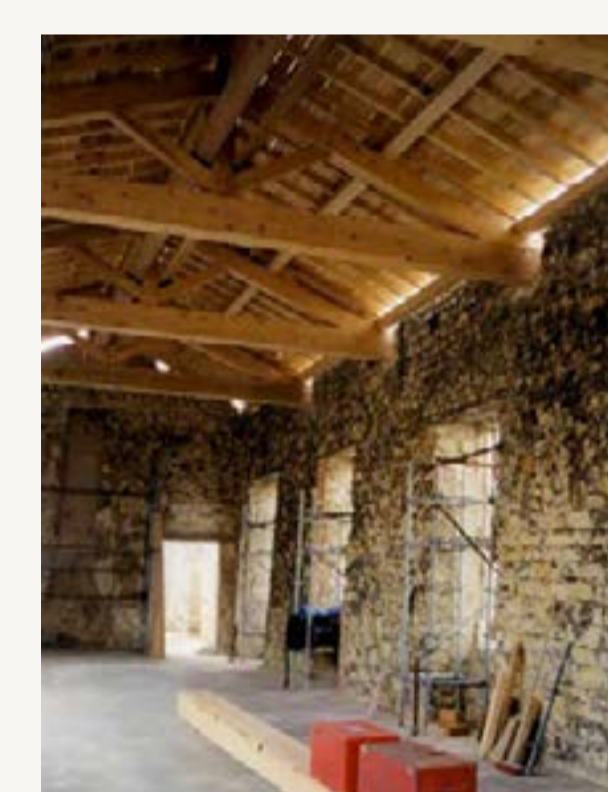
6a : Vue intérieure toiture en cours

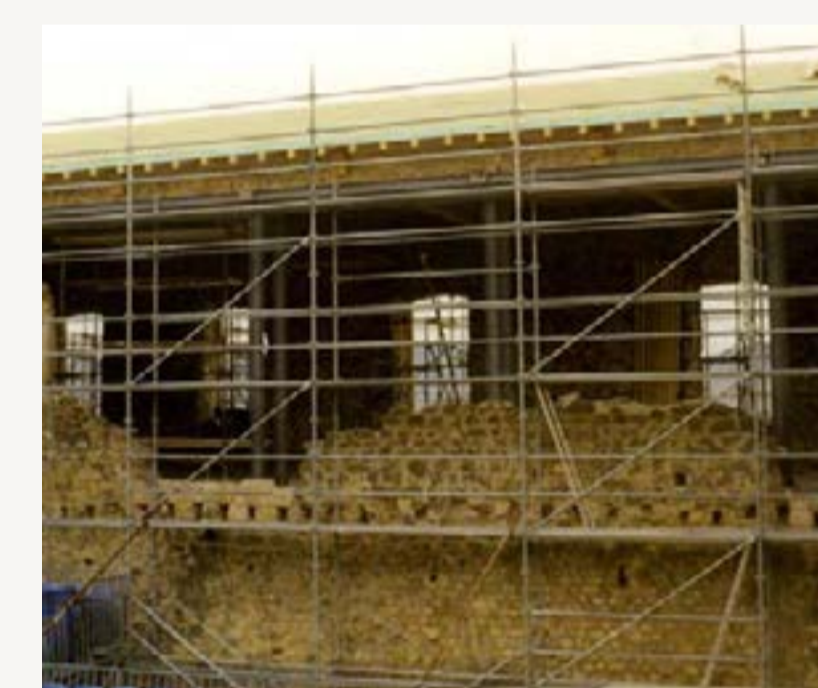
6b : Vue depuis la cour toiture en cours

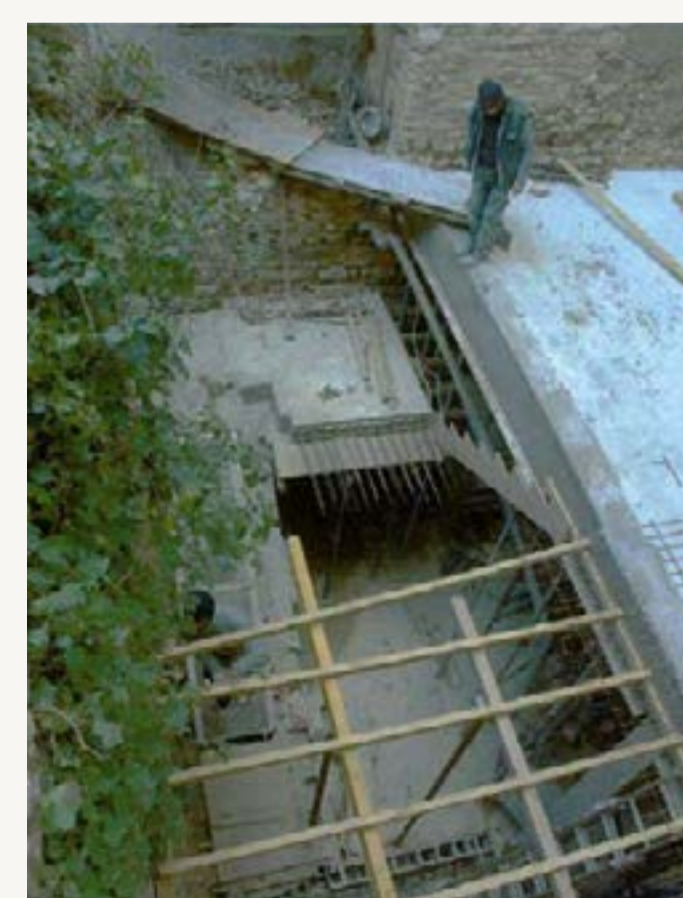
3 : Construction en cour de l'escalier entre le niveau -1 et le rez-de-chaussée (préparation de la 2^{ème} volée)

Dernière grande phase de sauvetage et mise hors d'eau du château, cette campagne aura permis de créer un accès aux différents niveaux du château par la mise en place d'un élément de circulation verticale dans l'angle Sud-Est. Au surplus, des paliers intermédiaires sont créés et l'ensemble est abrité par une toiture qui constitue l'amorce d'une future couverture de la terrasse Est.

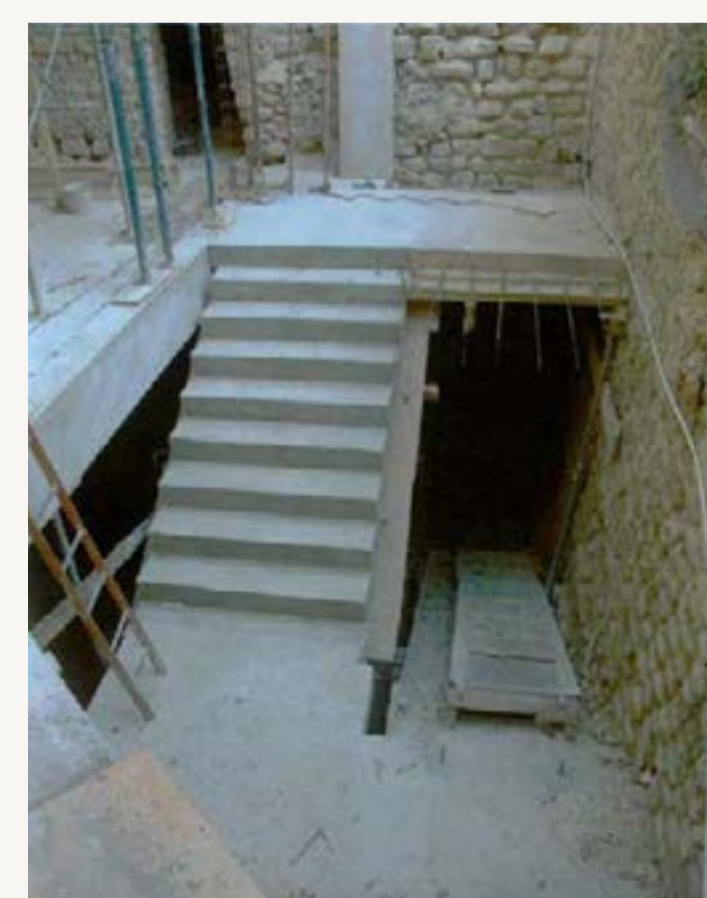
3 : Volée d'accès au niveau du rez-de-chaussée

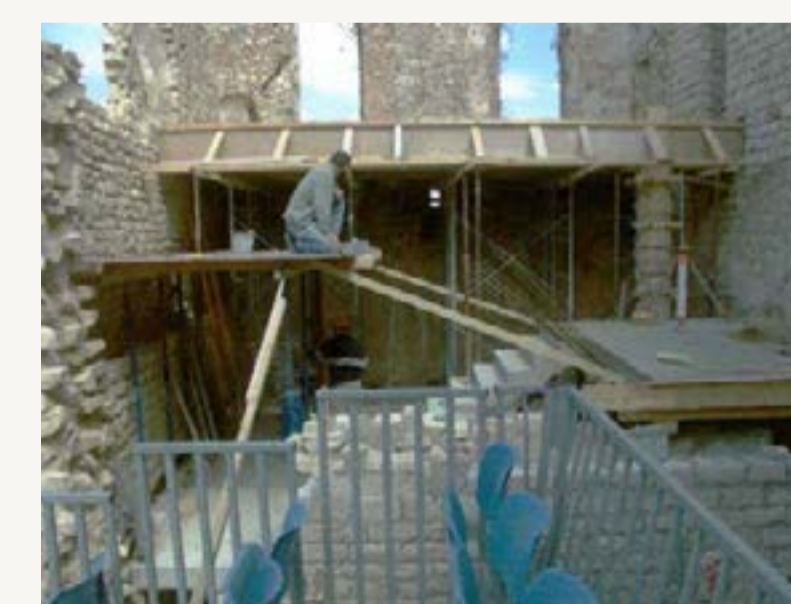
3 : Coffrage de la dalle de niveau 2 et de l'escalier

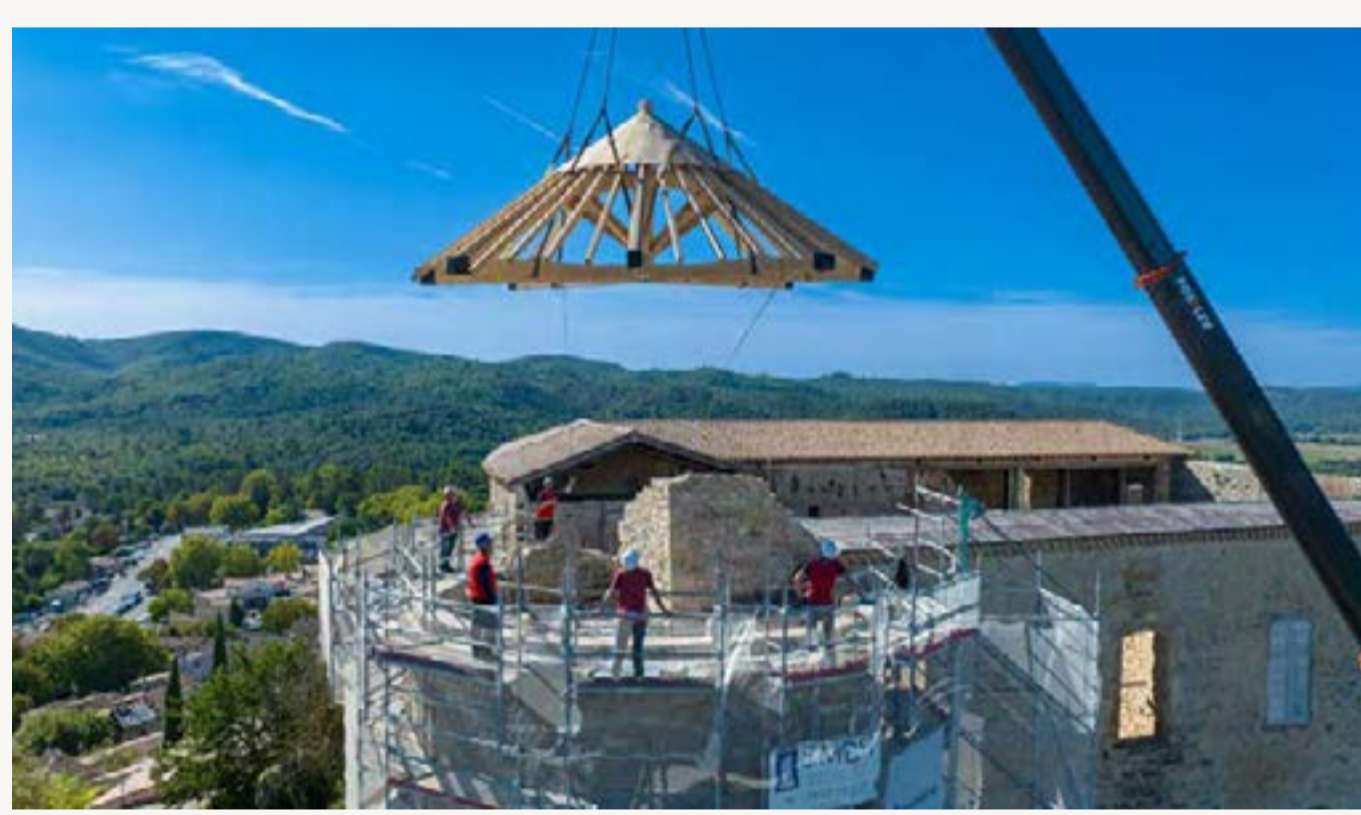
Levage de la charpente

1 / La restauration et mise hors d'eau de la tour nord-est a été réalisée sur la base d'éléments historiques permettant d'avoir une idée précise de la volumétrie d'origine de la tour. Cette dernière s'était fortement dégradée au fil des intempéries et par un impact de foudre.

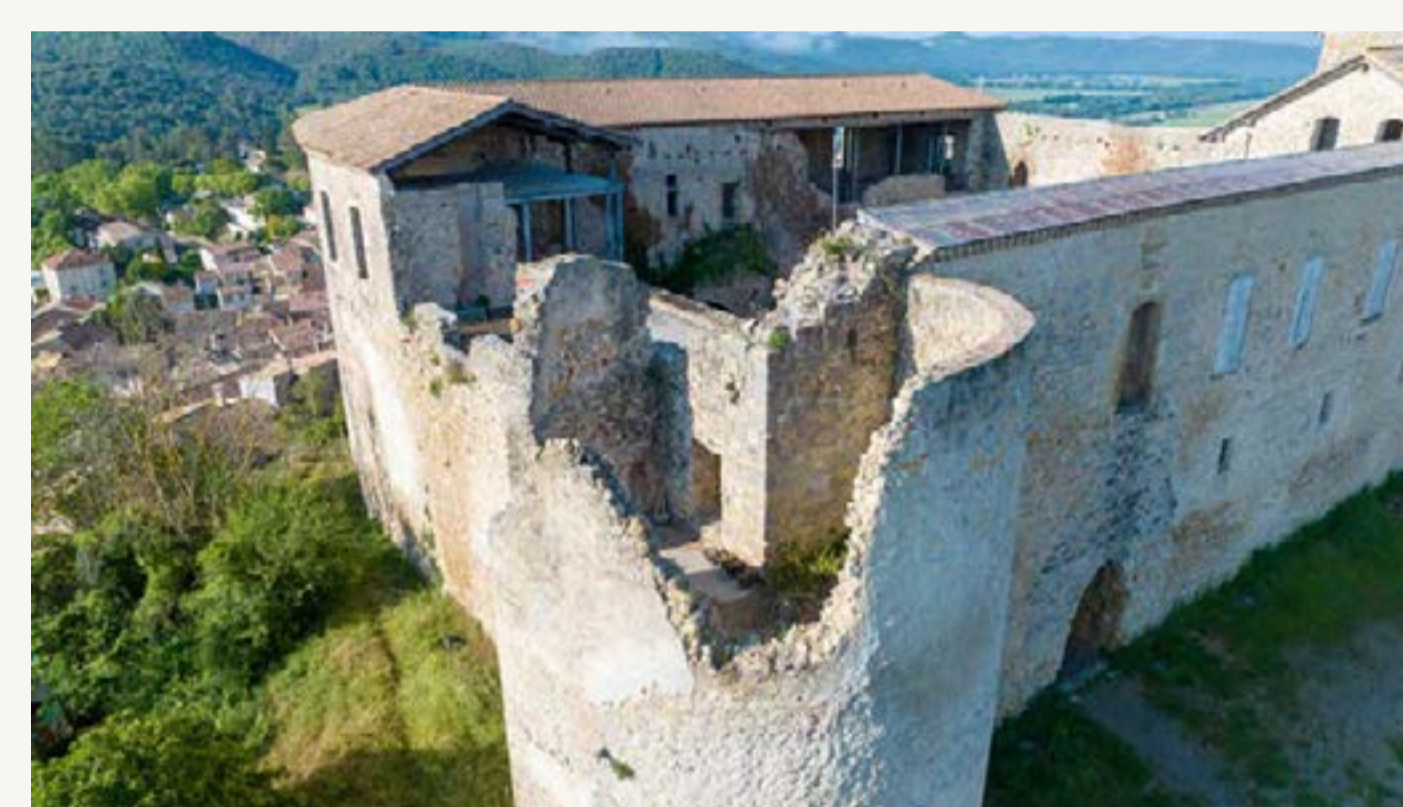
Tour Nord-Est avant travaux

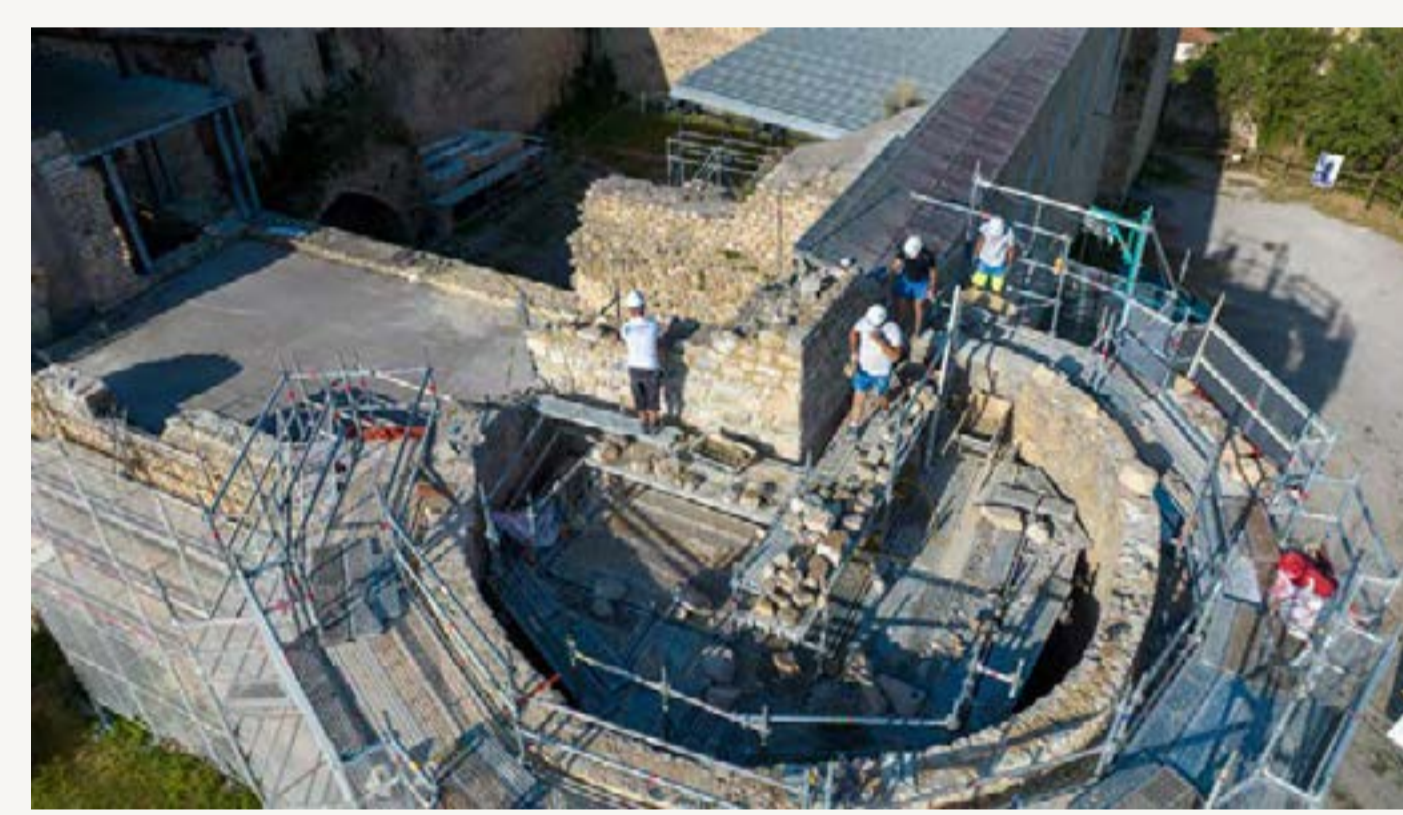
Travaux tour Nord-Est

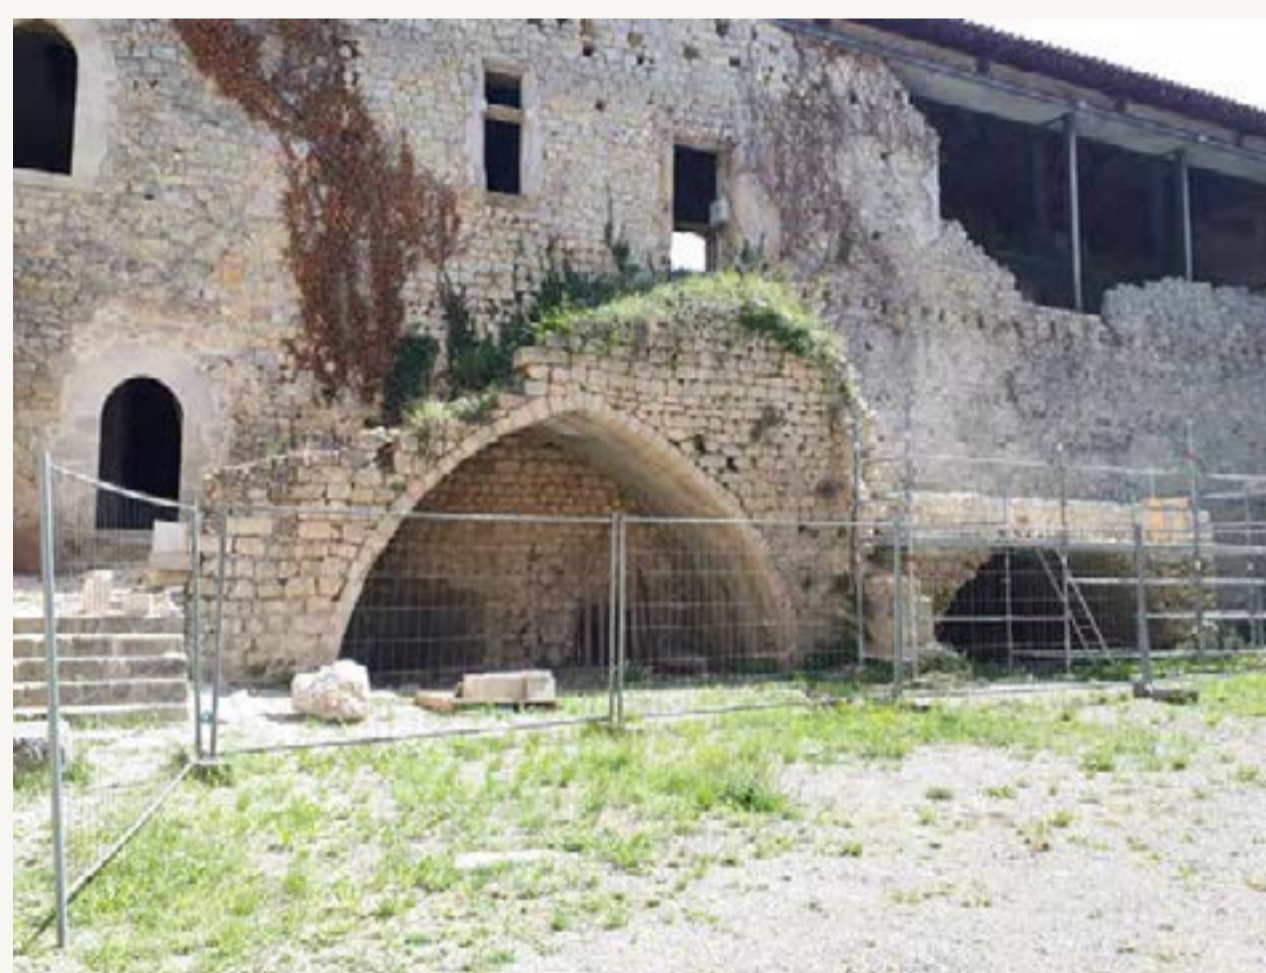
Escalier avant travaux

2 / La restauration de l'escalier de la cour d'honneur qui a souffert d'une dégradation progressive au cours de ce siècle. L'escalier d'origine, dont les vestiges de marches étaient identifiables, a pu être restauré dans une logique fonctionnelle pour un réemploi à long terme.

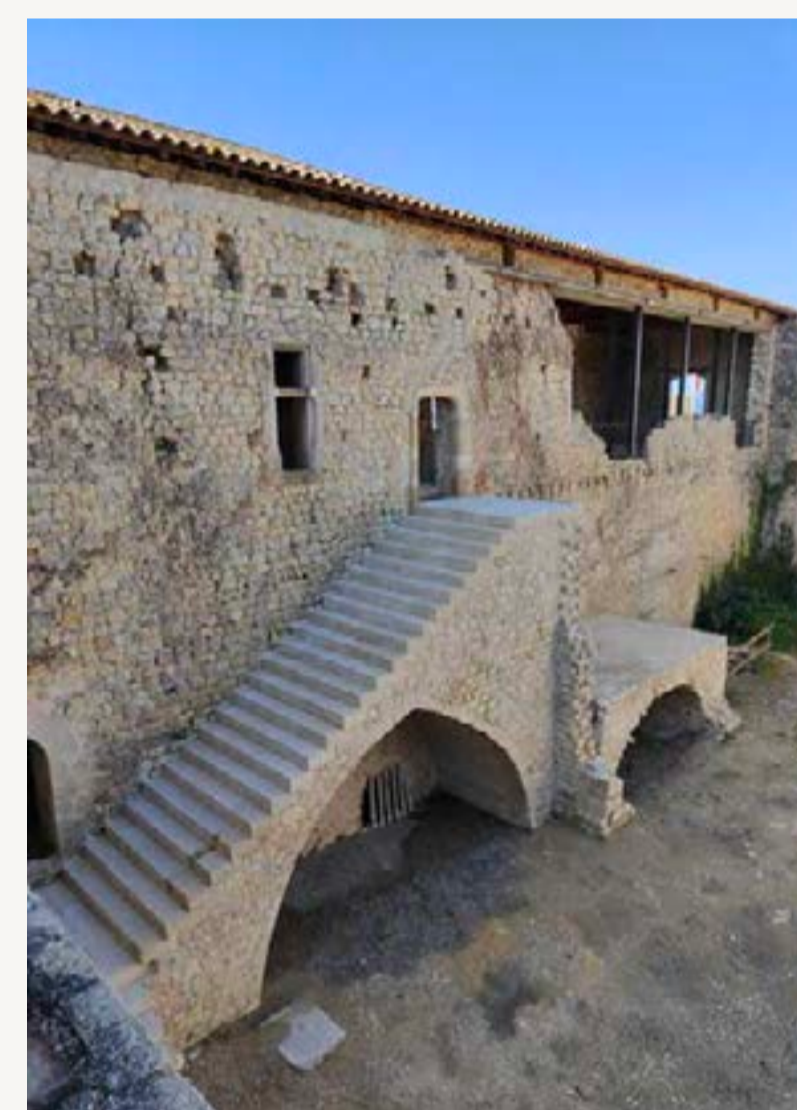
Escalier restauré

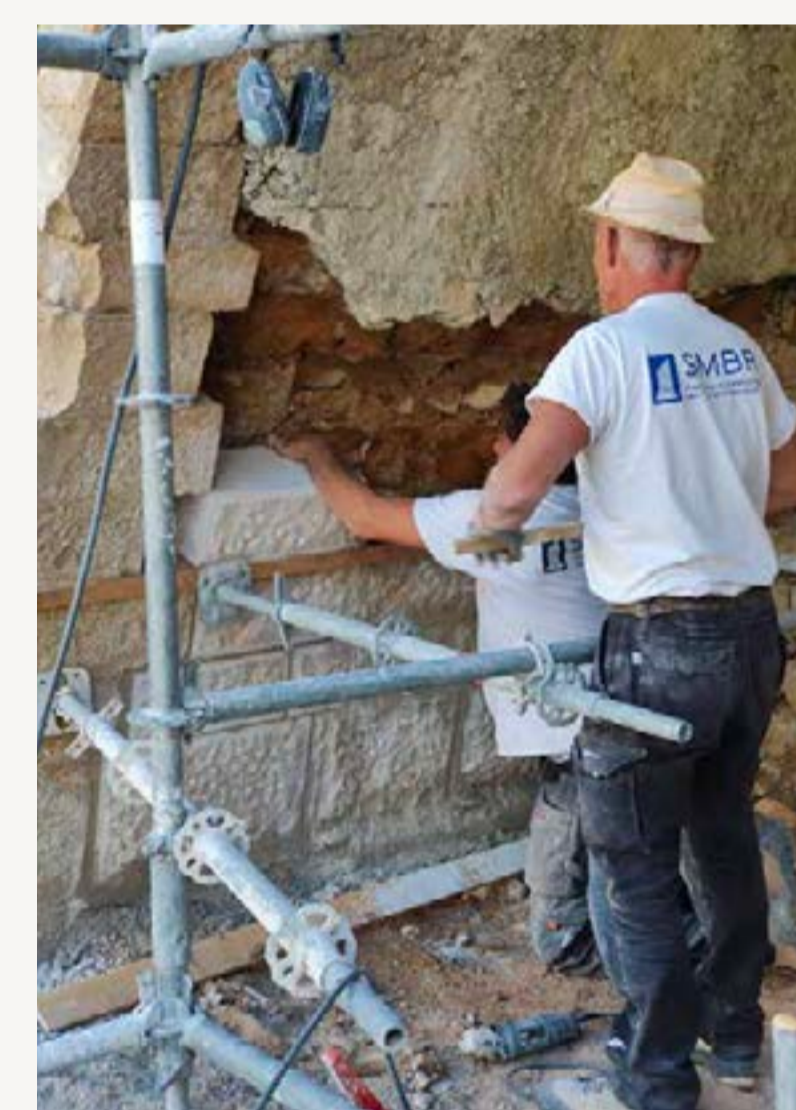
Pendant les travaux

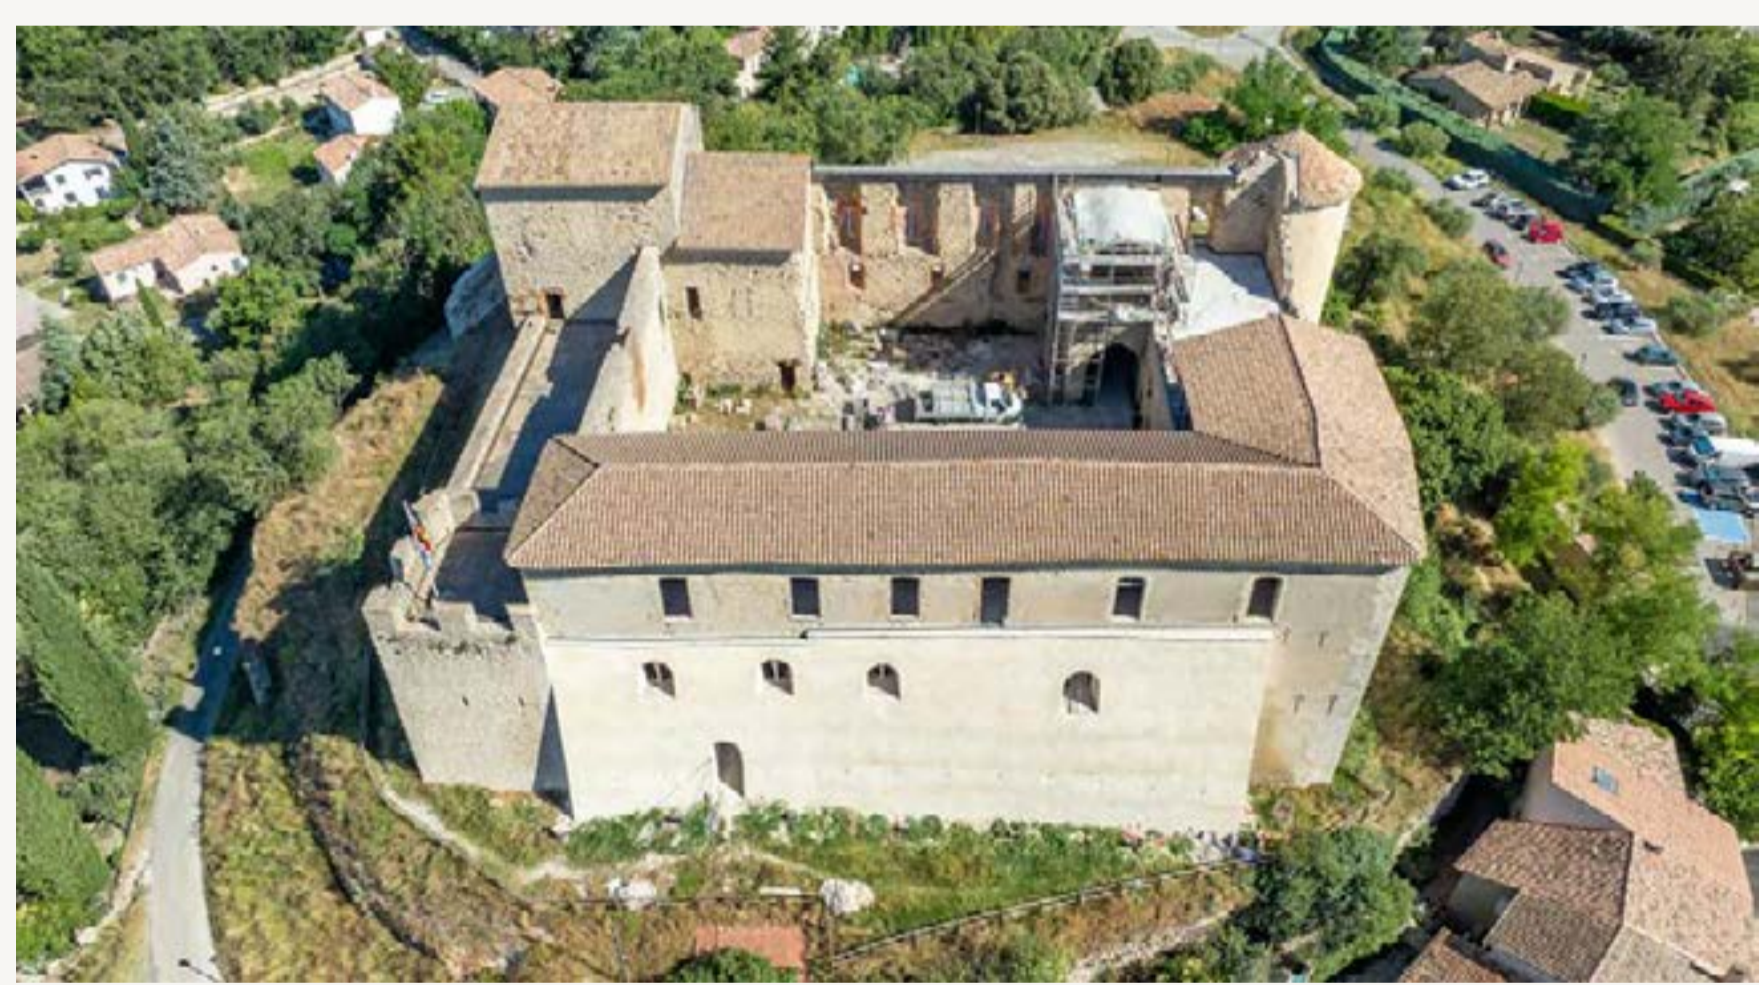
Glacis de la façade Sud

3 / La restauration du glacis en façade Sud et reconstitution des baies géminées à coussièges. Les travaux de reprise du glacis de la façade Sud ont mis en évidence la présence de traces de baies géminées telles qu'elles ont pu exister par le passé. Afin de mettre en valeur ces ouvertures visibles depuis le village, l'ensemble de ces baies a été restauré avec minutie. Trois colonnes centrales coiffées chacune d'un chapiteau ont été implantées dans l'axe médian de chacune des baies. Les coussièges situés à l'arrière ont également été restaurés.

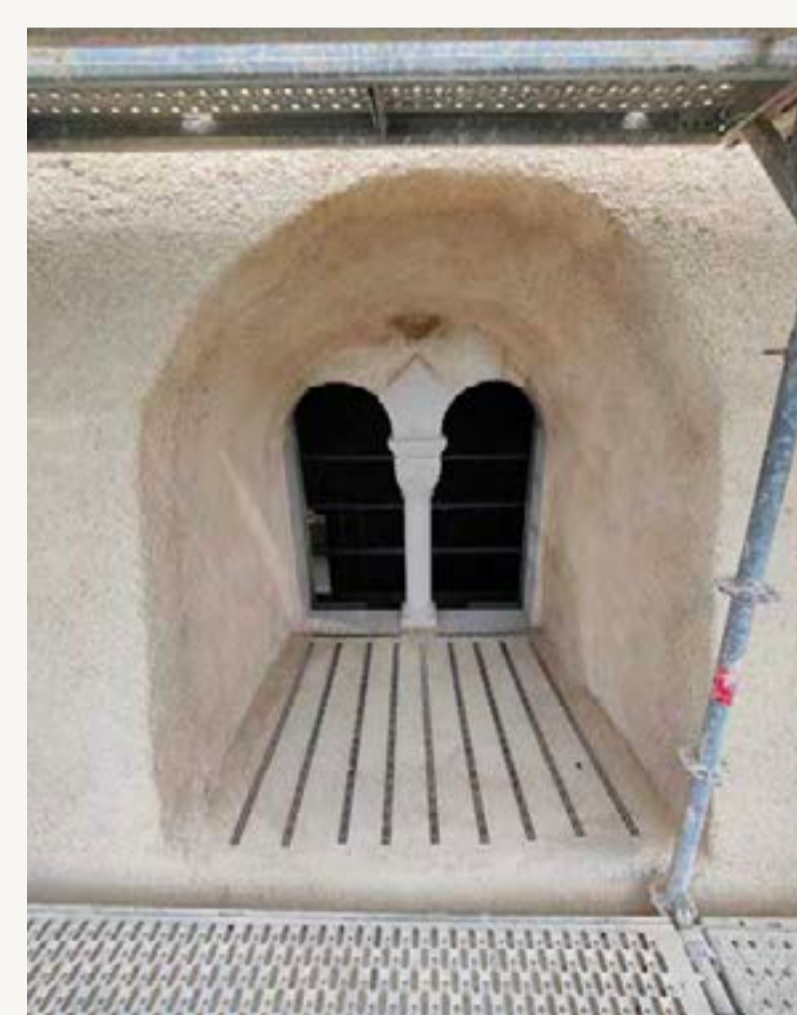
Baie géminée

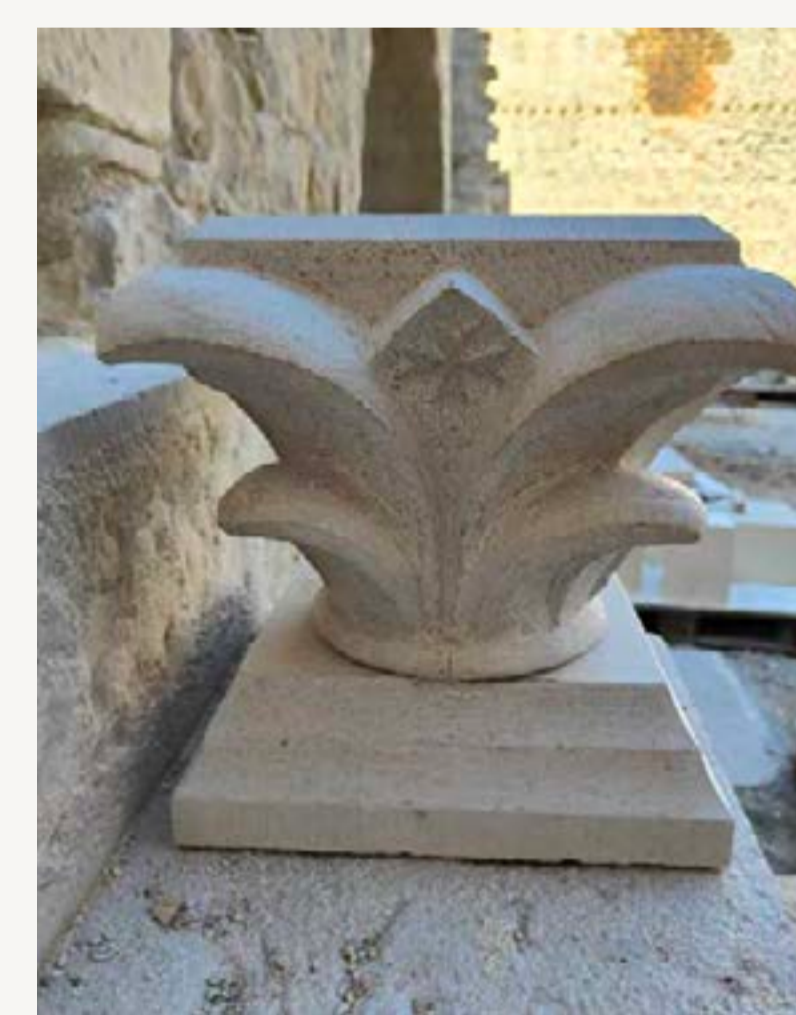
Chapiteau

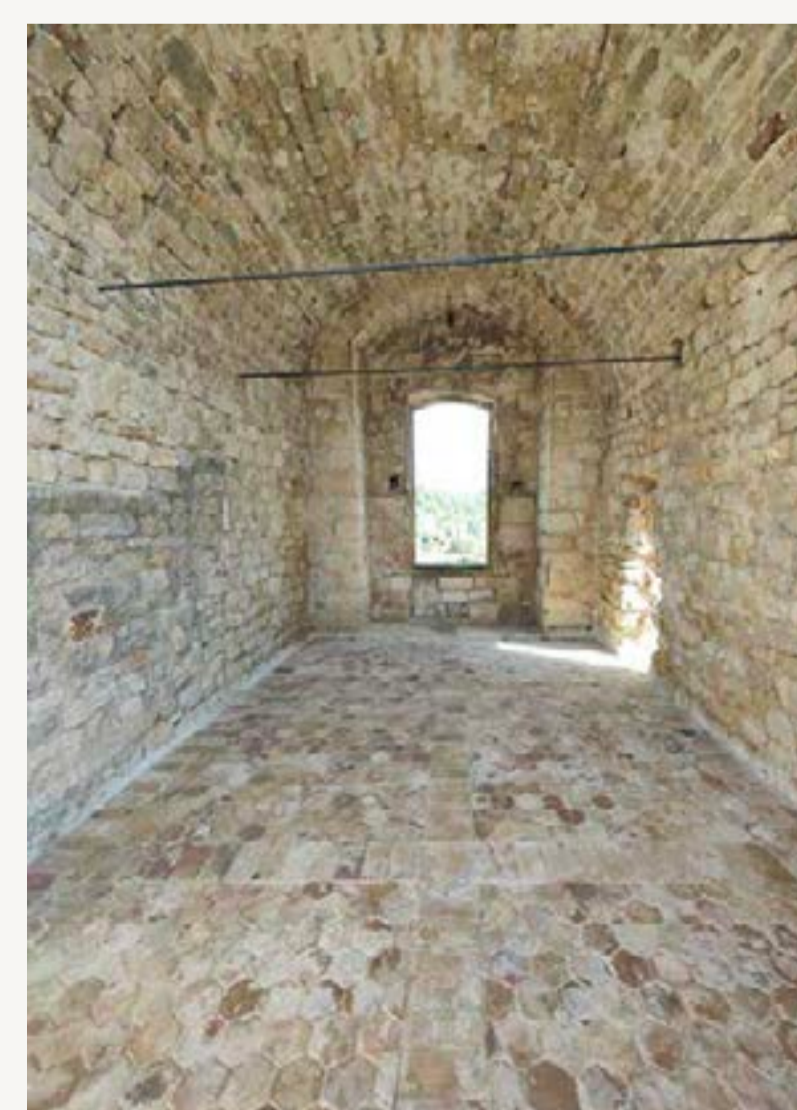
Voûte et terrasse nord rrestaurées

4 / La restauration du sol en terre cuite de la salle de la herse a été réalisée en parallèle de la reconstitution de la voûte située à l'aplomb. Cette dernière, constituée de moellons de pierre a pu être rebâtie en tenant compte de la présence d'une amorce côté Nord, venant ainsi protéger des intempéries le sol en terre cuite restauré.

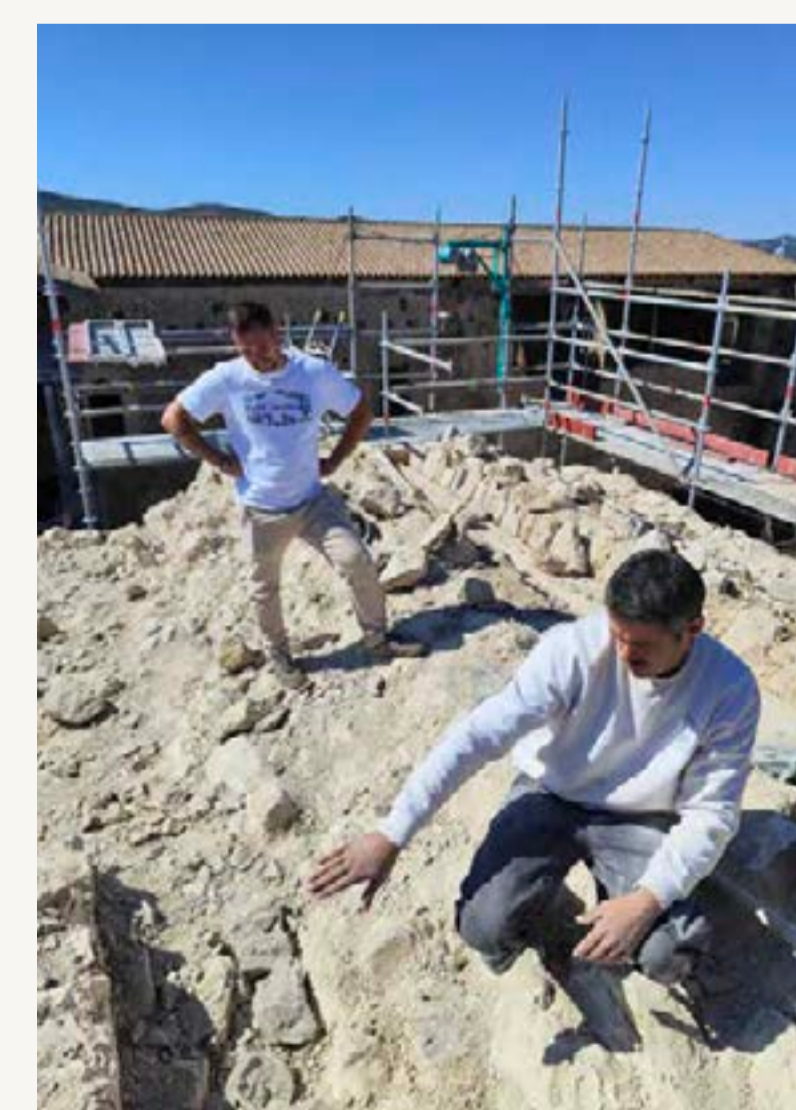
Travaux voûte

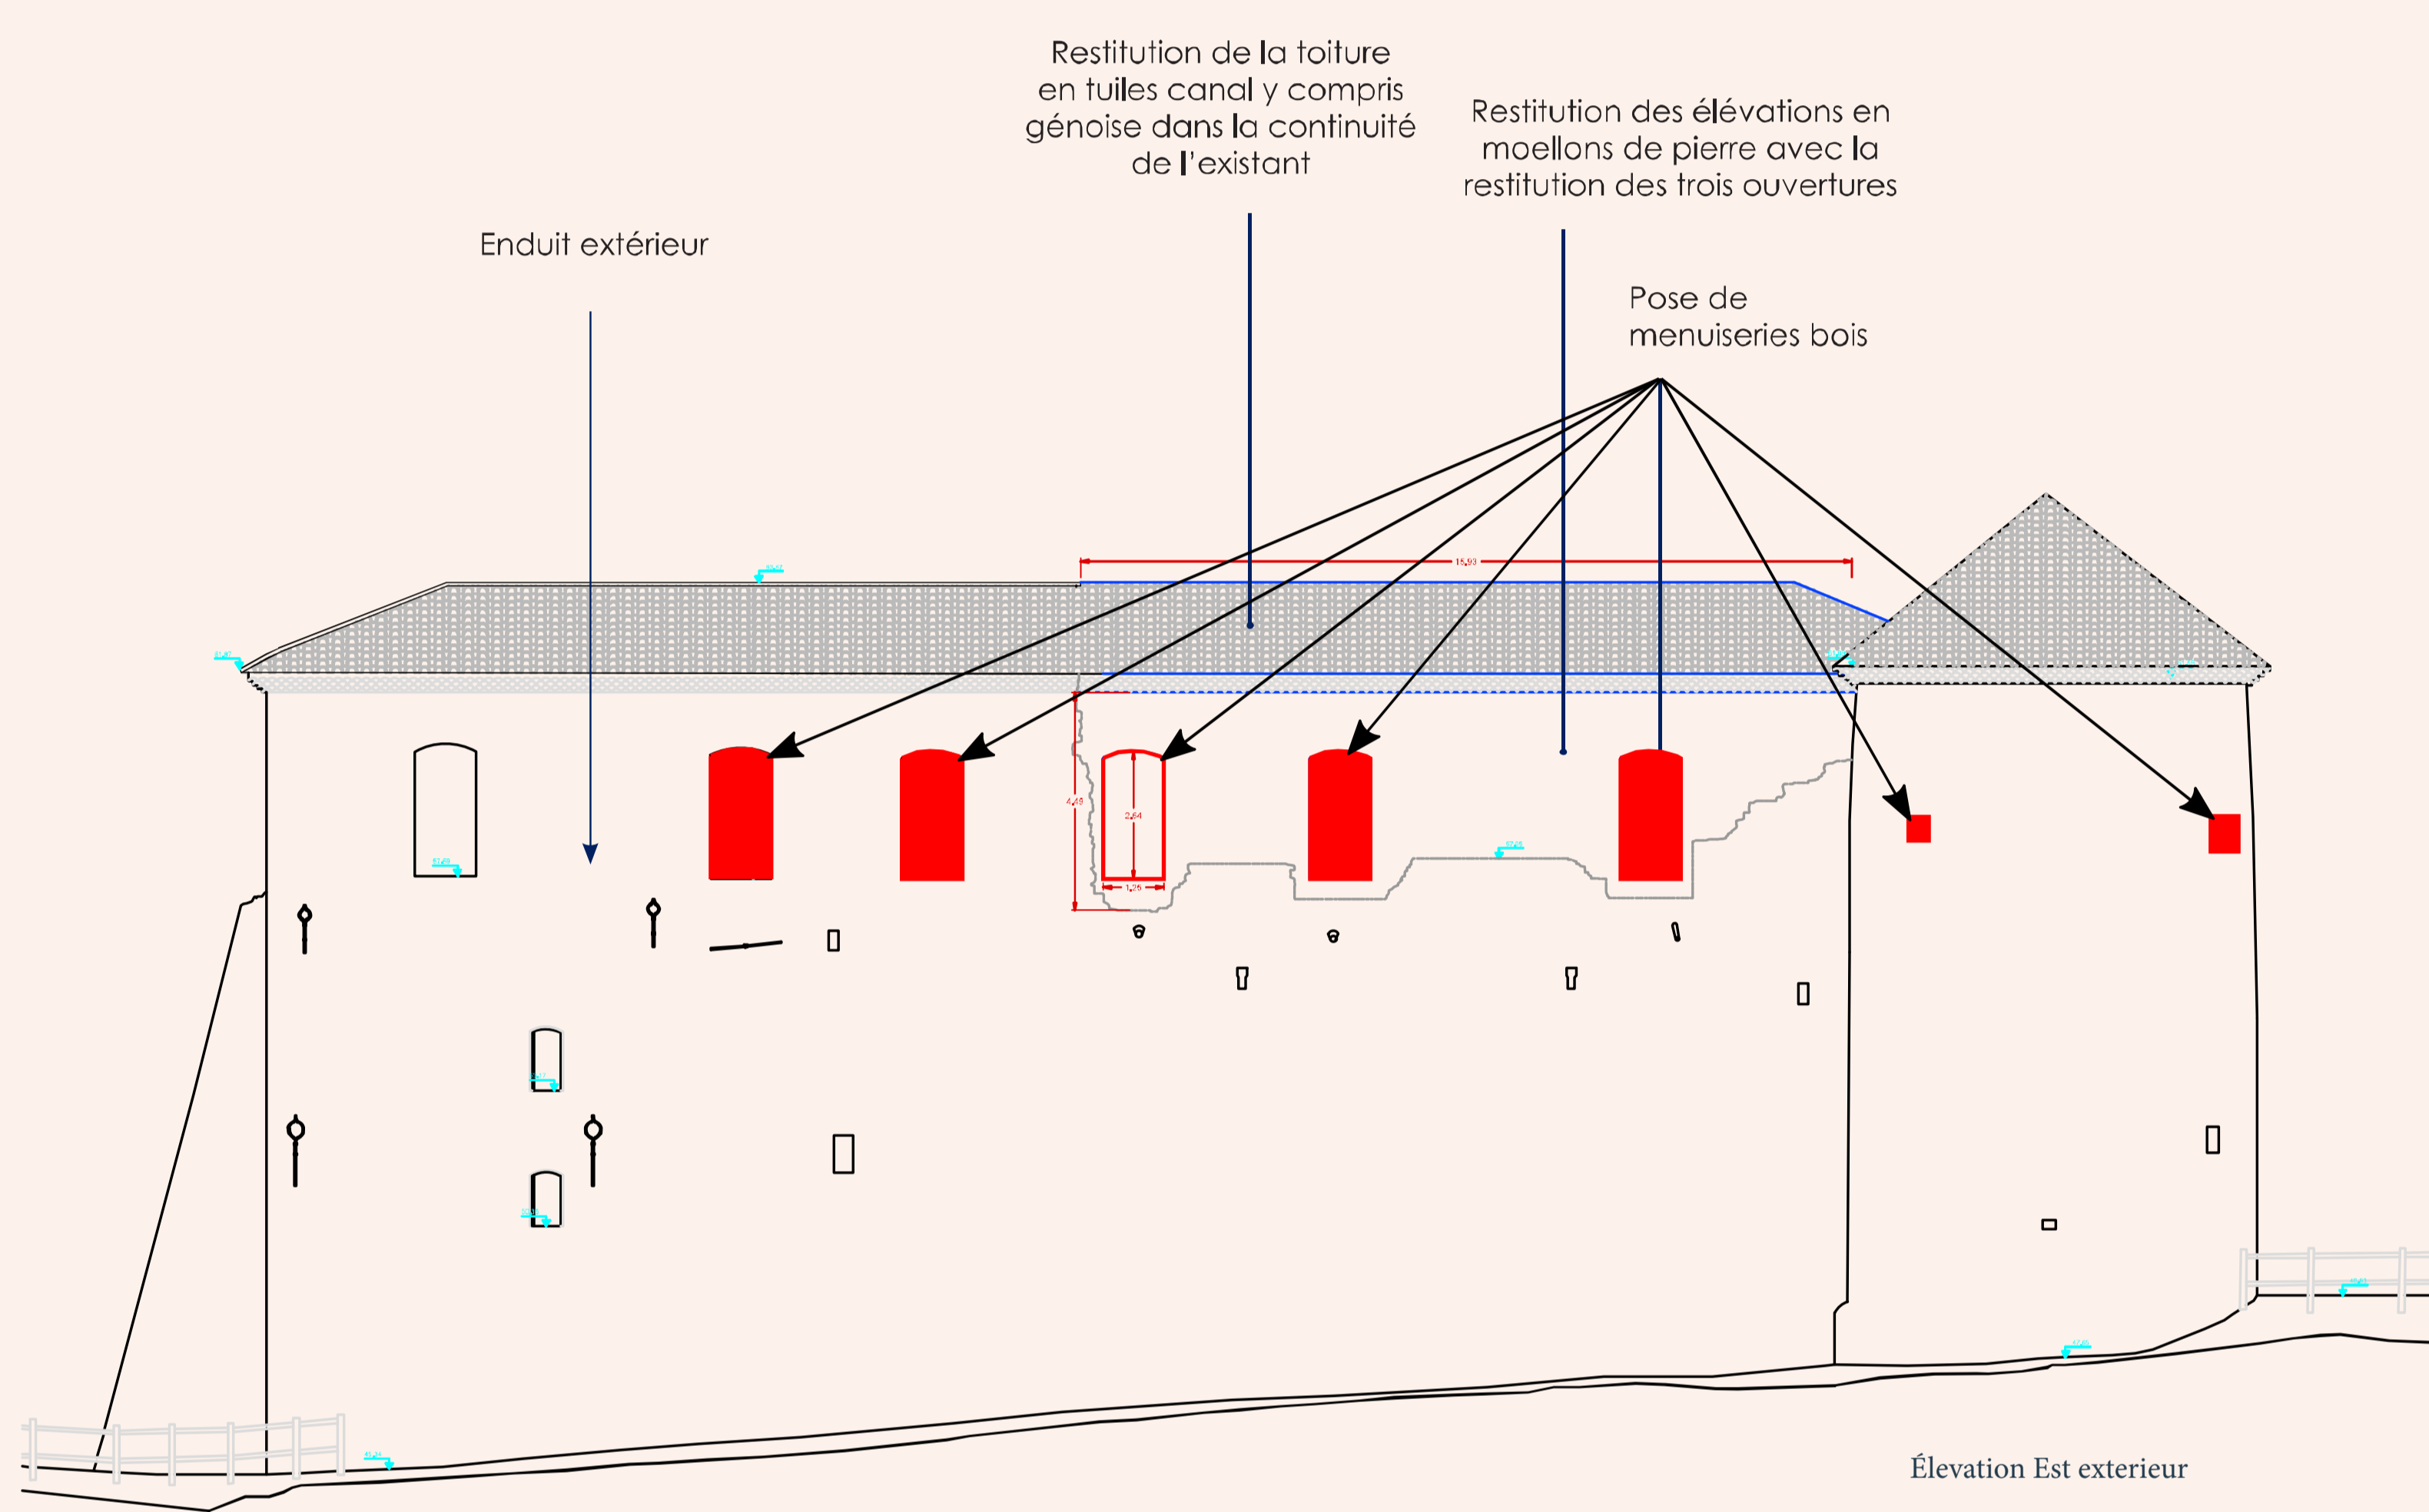
Les archives iconographiques et les traces actuelles permettent de justifier la présence de 3 grandes baies. Le programme envisagé consiste à restituer l'élévation Est extérieure en maçonnerie de moellons identique à l'existant. Les 3 ouvertures seront également restaurées avec un encadrement en pierre de taille et l'installation de menuiseries en bois. Une génoise à trois rang viendra couronner l'ensemble rebâti.

Afin de permettre une utilisation des espaces aménagés, il est également prévu de mettre hors d'air l'ensemble de l'aile.
