Le château dans sa période contemporaine

De la renaissance du château

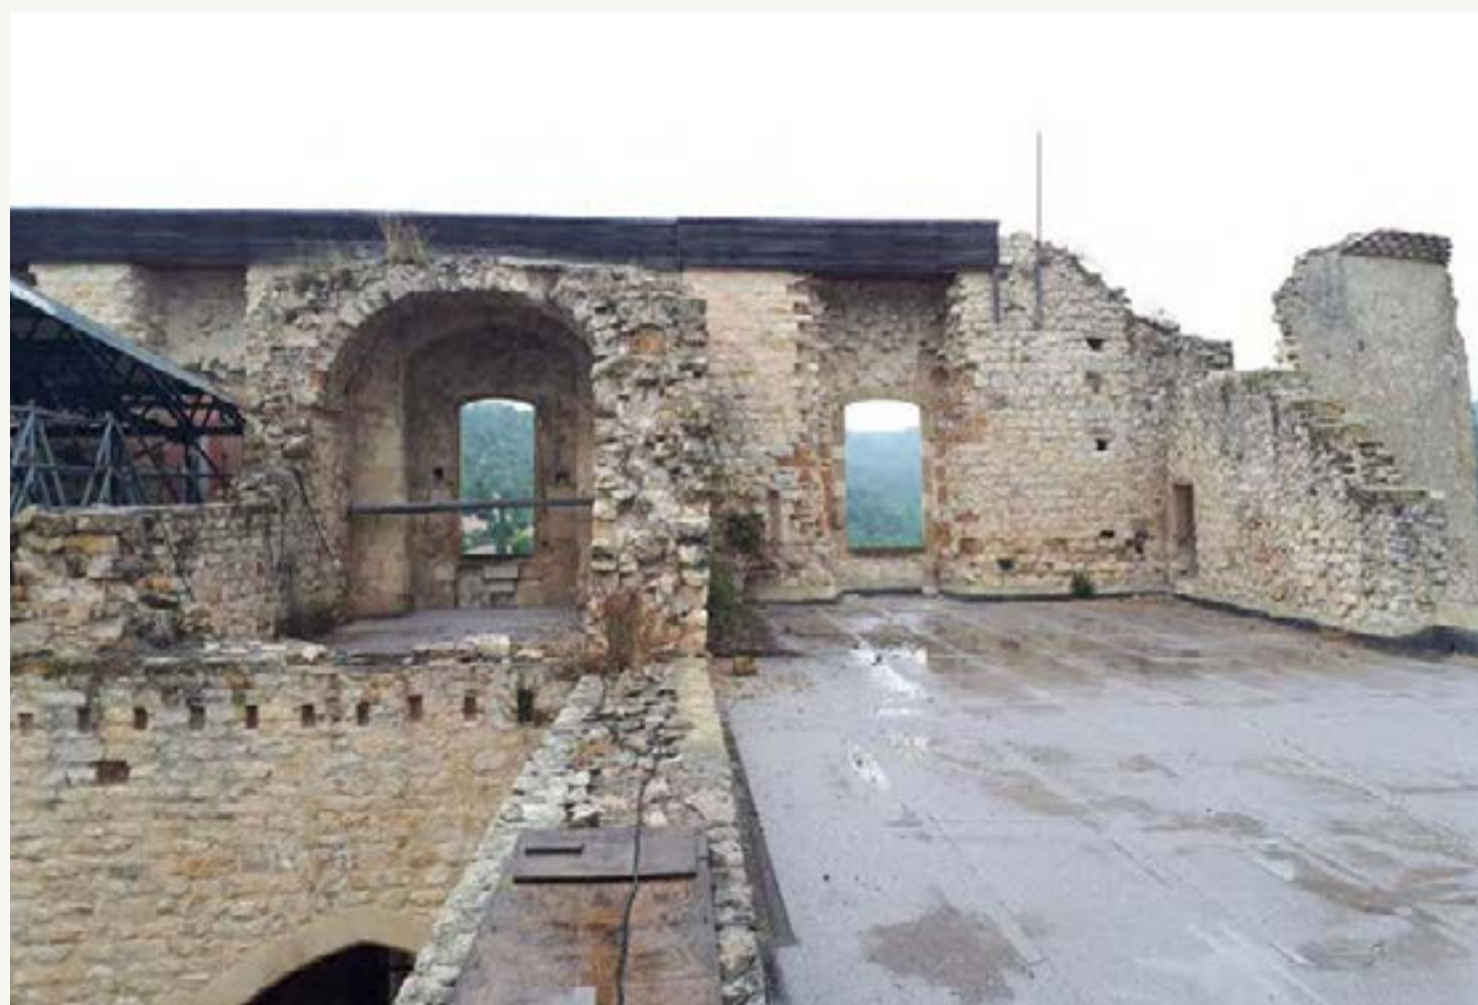
Suite à la découverte du sol en terre cuite sous l'étanchéité de la terrasse Est lors des travaux réalisés en 2023, le projet de mise hors d'eau de l'aile Est a été validé afin de restaurer définitivement ce sol et le mettre en valeur. Dans un même temps, cette campagne de travaux vise à rendre utilisable le dernier niveau de cette aile et à procéder à la mise en accessibilité pour les personnes à mobilité réduites par l'installation d'un monte personnes.

Terrasse Est avant

L'ensemble des tommettes présentes sous l'étanchéité seront déposées et numérotées, un calepinage sera réalisé afin de restituer les motifs de l'implantation initiale du sol.

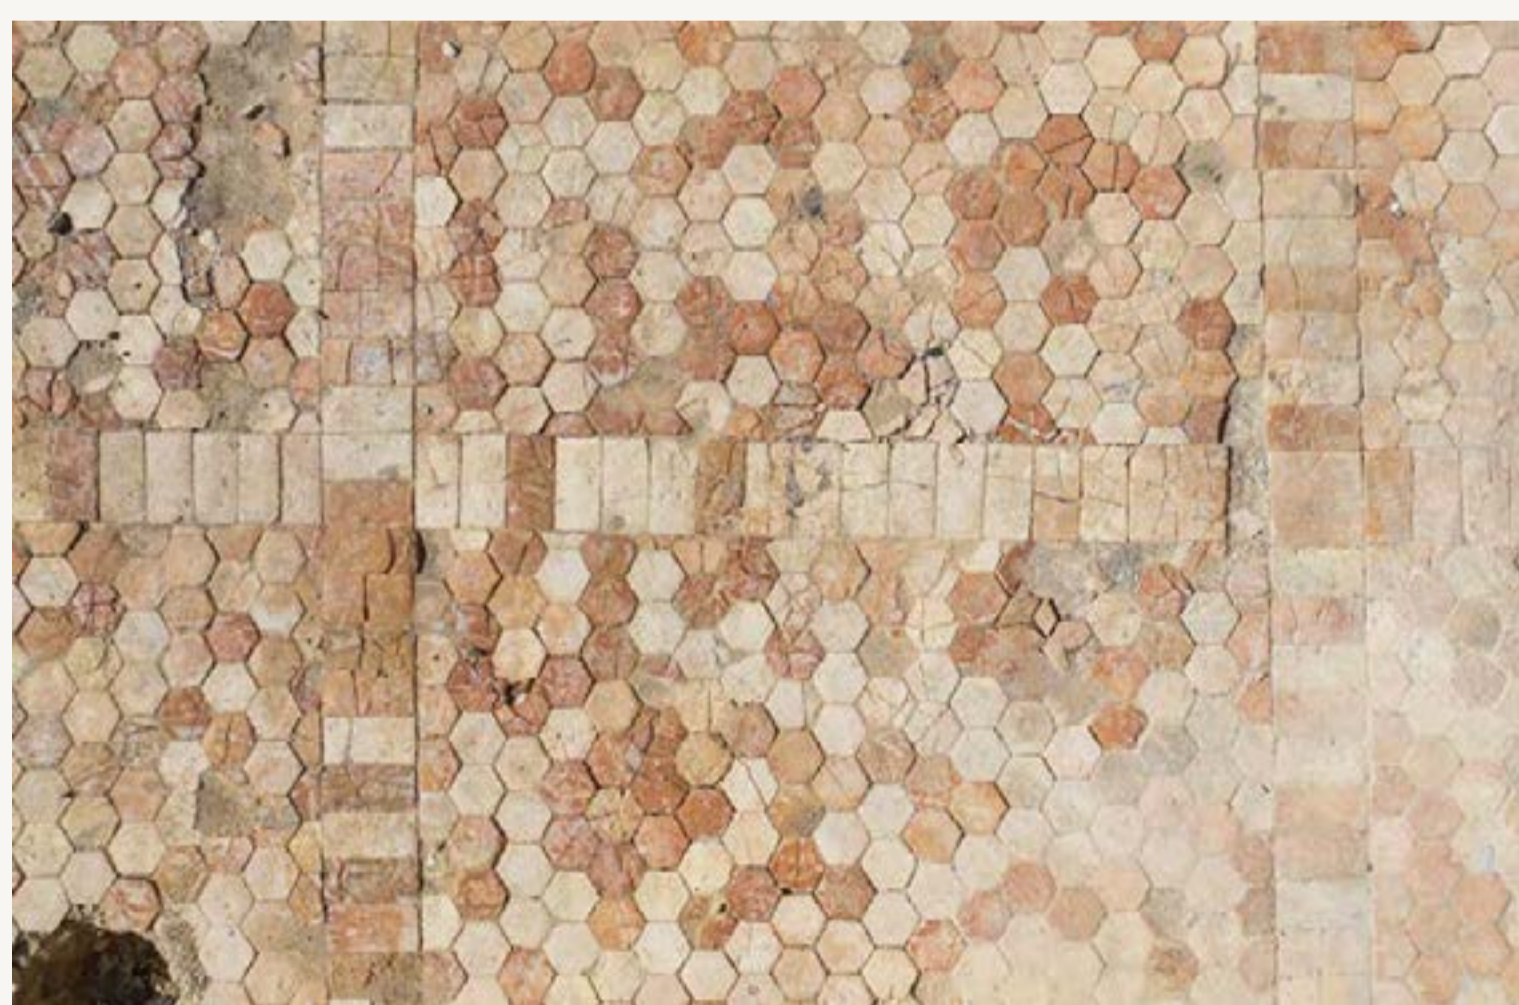
Tommets

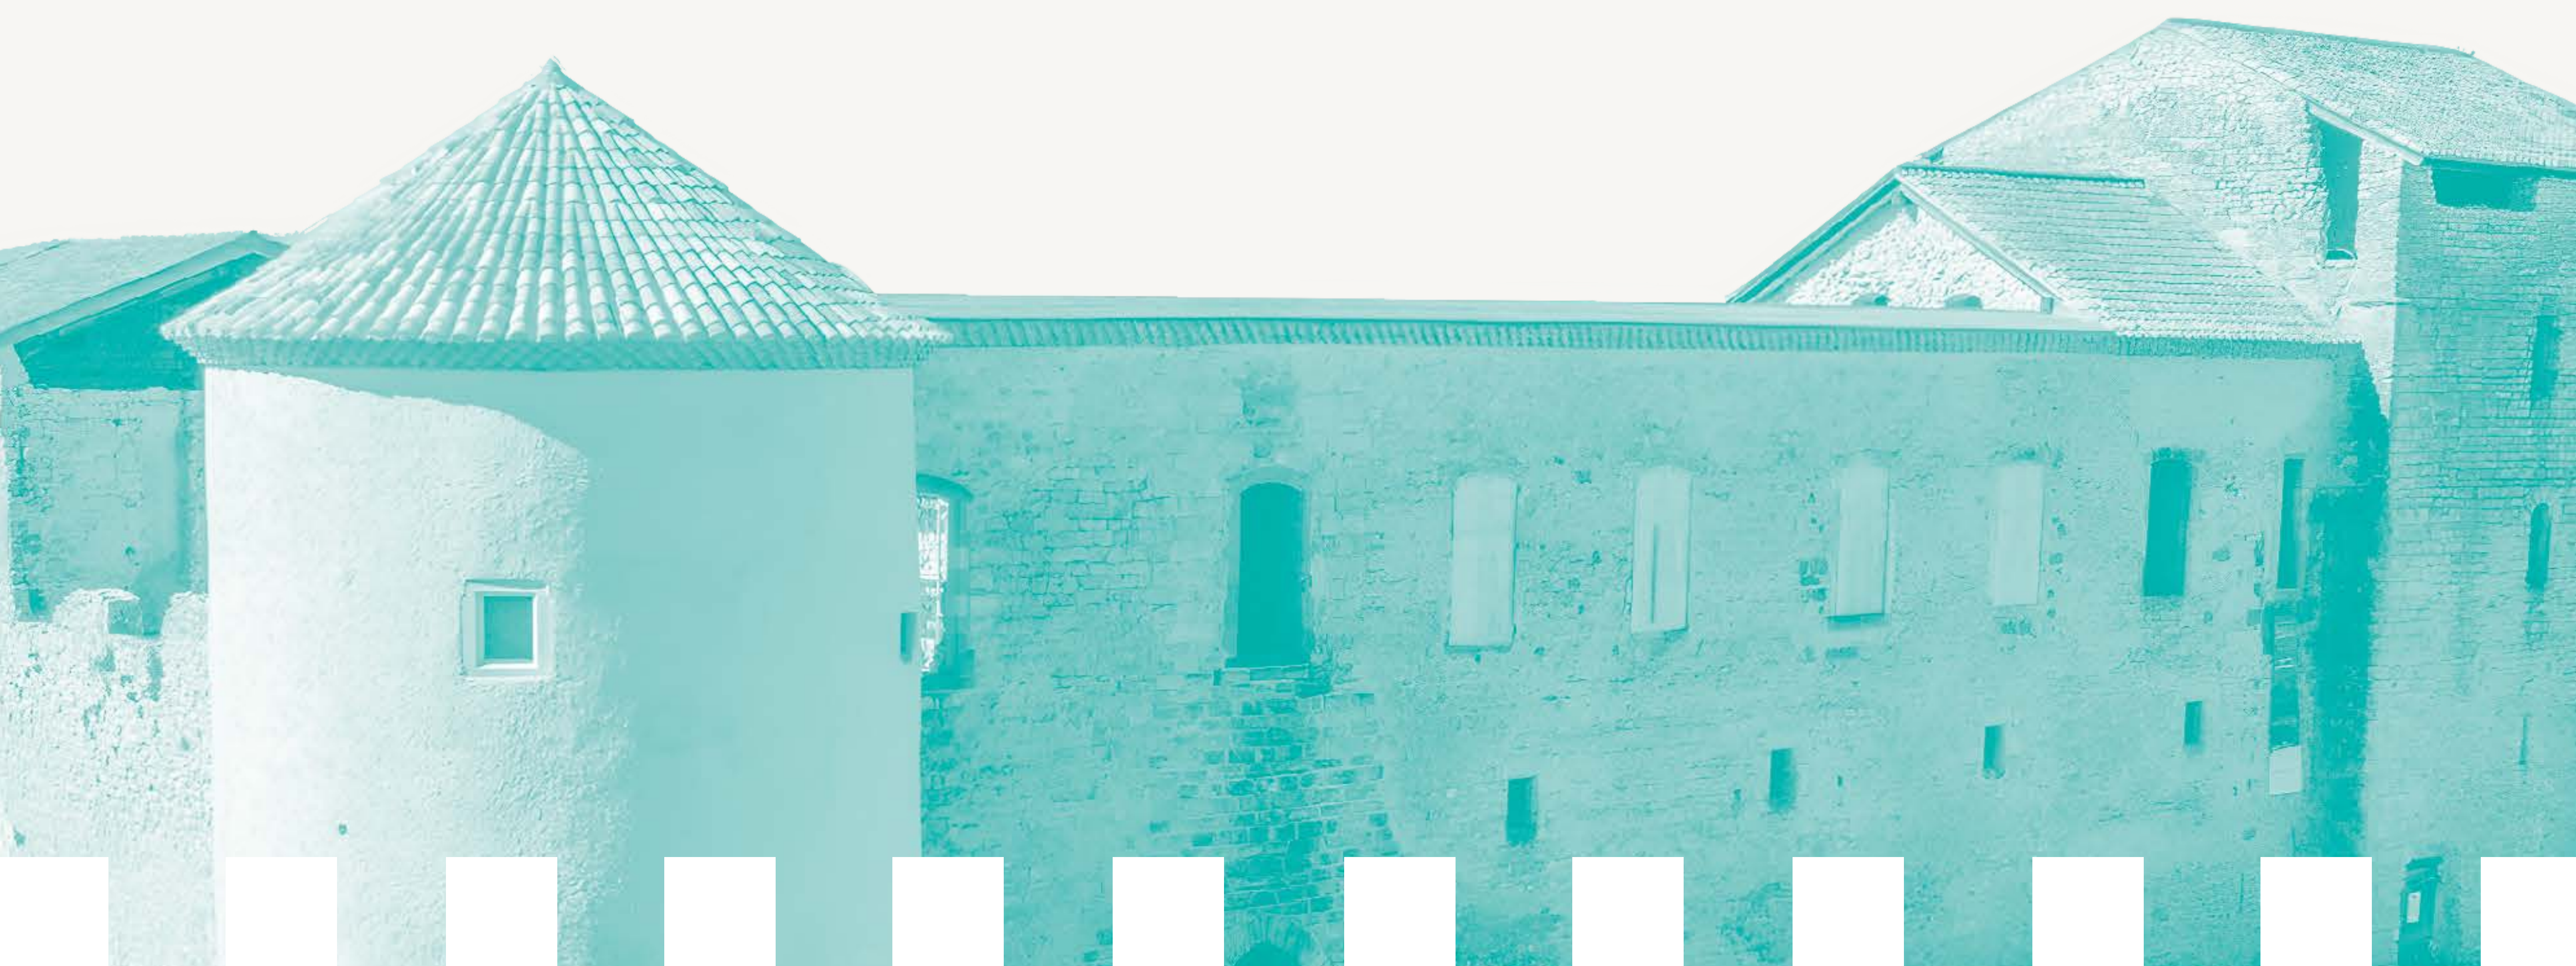
La voûte de l'entrée principale fera l'objet d'un confortement et d'un rejointoiement afin de stabiliser et stopper l'érosion naturelle de la pierre due aux précédentes infiltrations d'eau de pluie.
